Ⅲ. 東北地方太平洋沖地震とそれによる津波の被害

1. 地震と津波による我が国の被害

2. 福島原子力発電所を襲った地震と津波による被害

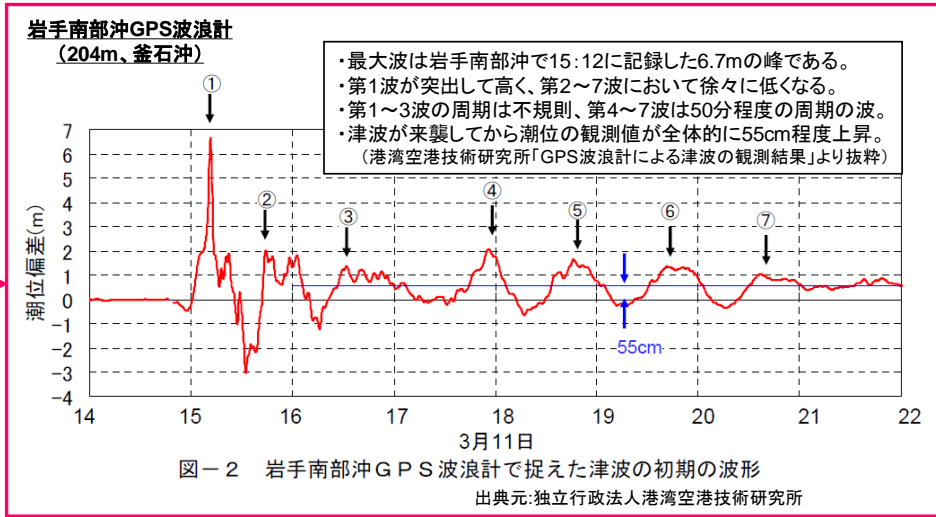
図 III-1-9 岩手県南部沖で観測された津波波形

独立行政法人港湾空港技術研究所による岩手県釜石市沖合における GPS 波浪計の観測津波波形を図 III-1-9 に示す。津波の観測最大水位は、地震発生 14 時 46 分の約 26 分後の第 1 波の 6.7m であった。津波の襲来周期は、第 1～3 波において不規則で明瞭でないが、第 4～7 波では約 50 分である。第 1 波の特徴は、6 分後に 2m、続く 4 分後に 6.7m へと 2 段階で上昇していることである。

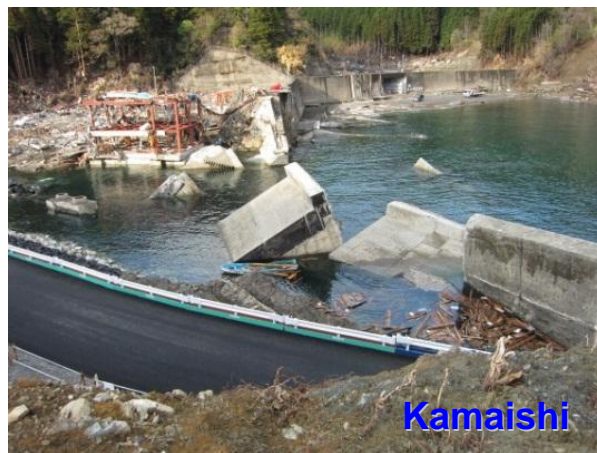
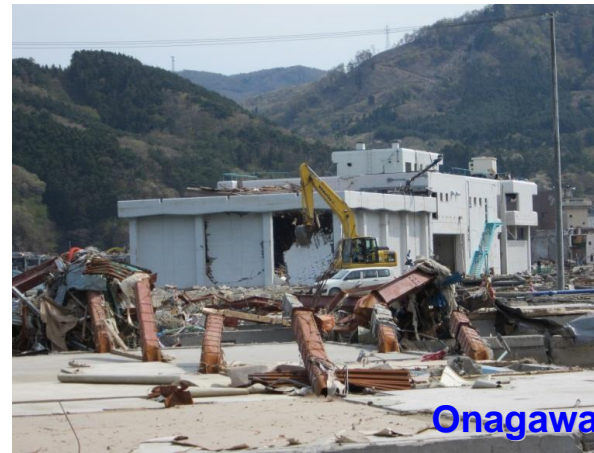
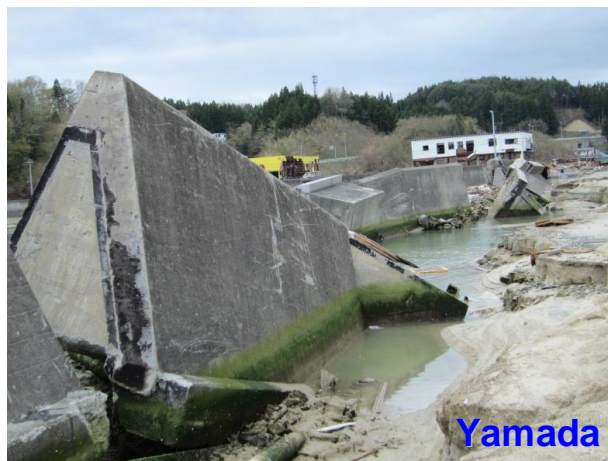
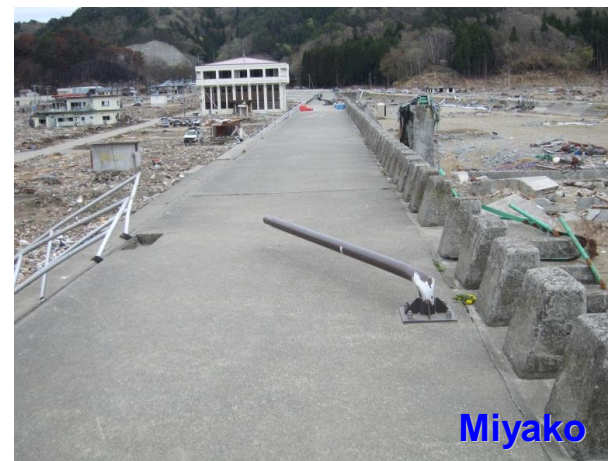
図III-1-15 津波による防潮堤及び施設の被害状況

防潮堤及び防波堤は、図 III-1-15 に示すように、基礎周辺地盤が津波の押し・引き波によって洗掘され、基礎が転倒しているものが多くみられた。また、防潮堤・防波堤のコンクリート覆工部分(防潮堤内部の岩や地盤を覆うコンクリート部分)は基礎下端からえぐり取られ、覆工の役割を果たしていなかった。これらの状況から、津波対策として、砂丘の堤防やコンクリート防波壁を設置する場合、津波が砂丘をいったん超えると、押し波・引き波の洗掘によって砂丘が崩壊したり、防波壁も洗掘され倒壊する可能性がある。そこで、各種の対策工に対し、技術指針が整備されるべきである。

防潮堤の付帯施設は、図 III-1-15 に示すように、津波の強い波

圧によって薙ぎ倒されている。波圧の取り扱いについて、土木学会津波評価部会・津波評価技術(2002年)では、波圧算定式におけるソリトン分裂波の波圧分布特性等に関する高度化の必要性を指摘している。そこで、同部会の津波評価技術(2007年)の算定式は、水槽試験を実施し、得られたデータを用いて改良されている。同式を今回の津波による被害に適用し検証すると共に、一層の評価技術の高度化が重要である。

〔津波の洗掘による防潮堤の倒壊〕

〔押し波の波圧による施設の薙ぎ倒し〕

今回の津波では、一般港湾施設の基礎地盤が押し波、引き波によって洗い削られ（洗掘）倒壊した。港湾施設本体も強い波力によって薙ぎ倒された。これから、海岸構築物によって原子力発電所を設計津波から防護する場合には、その設計において波力や洗掘の破壊力の大きさを考慮することの重要性を知らされた。また、設計津波を超える津波による浸水や冠水を防止する際にも、遡上する津波の破壊力を十分に考慮する必要があることも強く認識された。

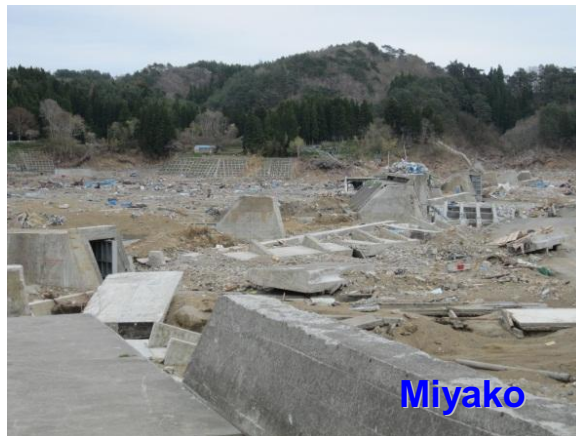
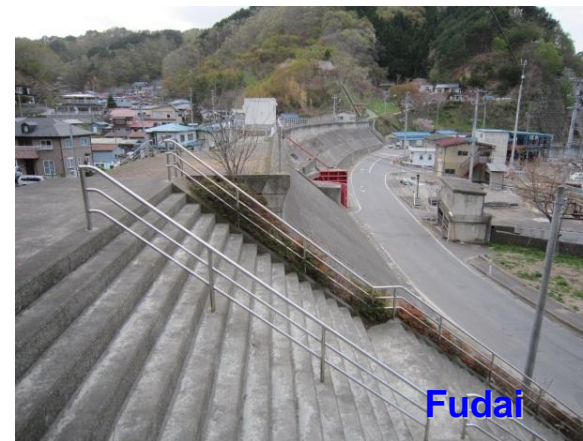
図III-1-16 岩手県宮古市田老地区及び普代村太田部地区における津波に対する防潮堤の堅牢の違いによる被害の明暗

岩手県宮古市田老地区の防潮堤は、地元では“万里の長城”と呼ばれ、高さ10mの威容を誇っていたが、15m以上の津波により倒壊し、図III-1-16(写真左)に示すように、防潮堤内で多大の被害が発生した(朝日新聞社、3月20日記事)。これに対し、岩手県普代村太田部地区では、古の教訓に基づく村長の強い意志によって、図III-1-16(写真右)中に示す15.5mの防潮堤が設置された。この防潮堤は、今回の15mの津波を跳ね返し、防潮堤内の被害を阻止した(読売新聞社、4月3日記事)。これらの地域は、リアス式海岸地域であり、明治三陸津波(1896年)や昭和三陸津波(1933年)等15m級の津波によって古くから甚大な被害を被り、“15m程度の津波に備えよ”との教訓が伝聞されていた(読売新聞社、3月30日記事)。今回の津波では、伝聞を守った太田部地区と田老地区とで明暗が分かれた。

〔田老地区の10m防潮堤の倒壊〕

〔太田部地区の15.5m防潮堤の健全性〕

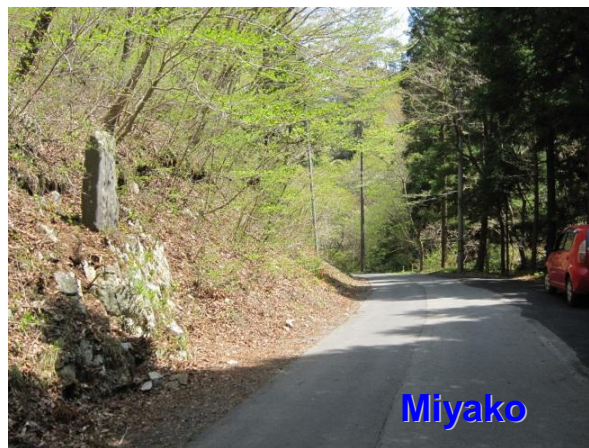
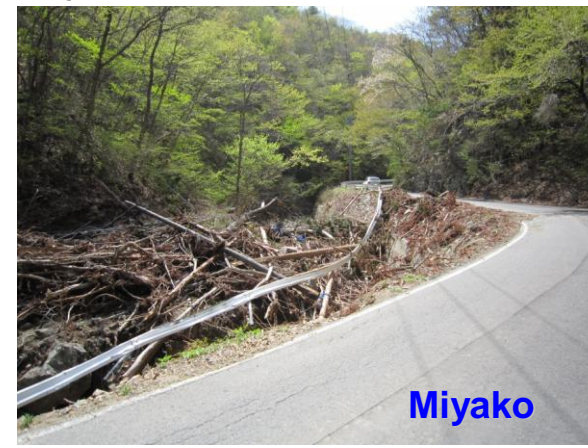
図III-1-17 岩手県宮古市姉吉地区の石碑と津波遡上の状況

岩手県宮古市姉吉地区には、上記の両津波による遡上の教訓から、図III-1-17(写真左)に示すように、集落の入り口(標高60m)に「石碑：此処より下に家を建てるな」が設置されている。この教訓を遵守していたために、津波は図中(写真右)に示すように集落近くまで遡上(遡上高さ38.9m)したものの、今回の津波において一人の犠牲者も出なかった。

〔 姉吉地区入り口の石碑(標高60m) (集落から海岸方向へ写す) 〕

〔 姉吉集落近くまで到達した津波遡上 (海岸から集落方向へ写す) 〕

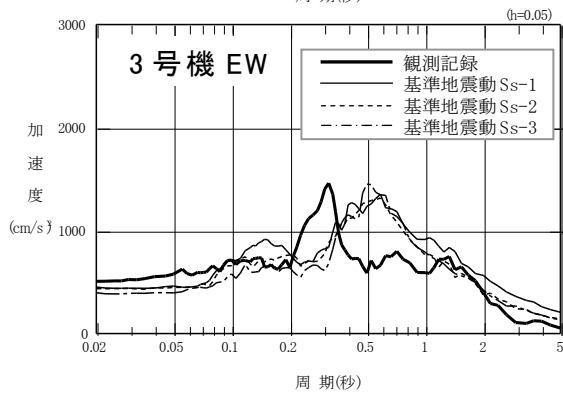
図 III-2-2 (b) 福島第一原子力発電所・原子炉建屋基礎版上の応答スペクトル

2 号機、3 号機及び 5 号機の原子炉建屋基礎版上の観測記録の応答スペクトルと基準地震動 S_s を原子炉建屋基礎版に入力

した場合の建屋基礎版の応答スペクトルとの比較図を図 III-2-2(b)に示す。同図から、2号機、3号機及び5号機の観測記録の応答スペクトルは、0.2秒から0.3秒程度までの周期において、 S_s に対する建屋基礎版上の応答スペクトルを超過している。

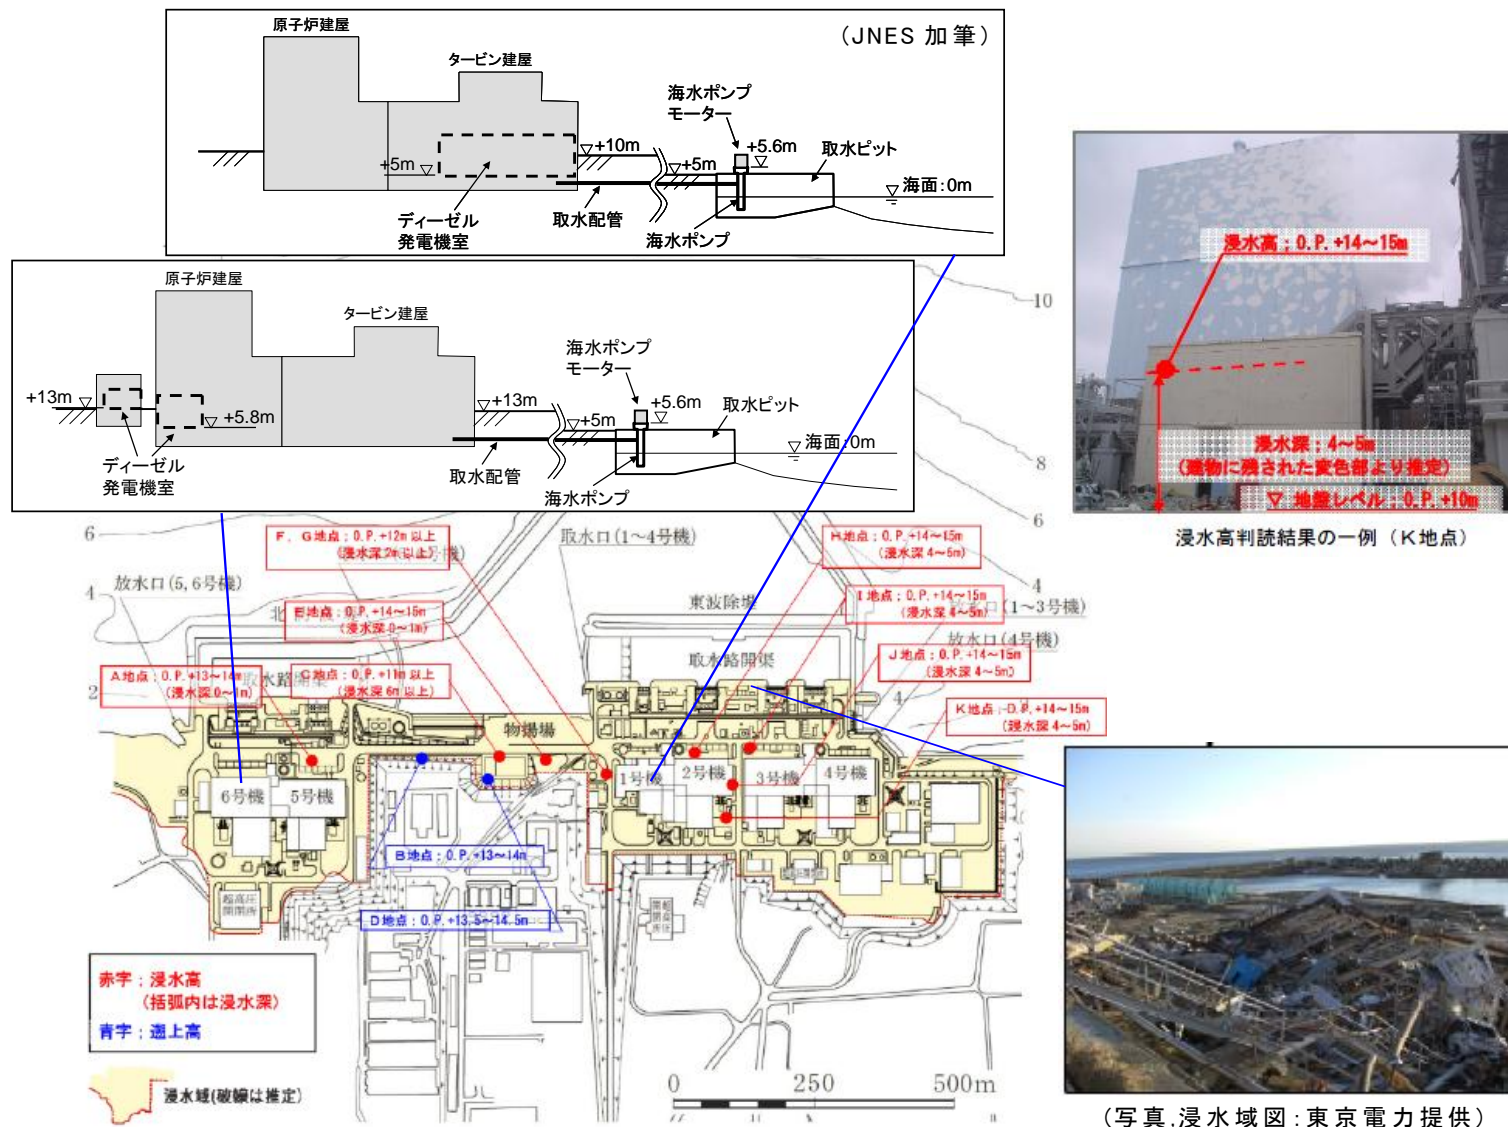
図III-2-4(a) 福島第一原子力発電所の津波による被害状況(1)

福島第一原子力発電所の敷地高さは1~4号機が10m、5号機及び6号機は13mである。これらの敷地には、津波が敷地前面海域から襲来し、主要建屋設置敷地のほぼ全域が冠水した。東京電力は、浸水時の痕跡調査結果に基づき浸水高を報告している。報告結果を図 III-2-4中に示す。1~4号機の原子炉建屋、タービン建屋等の海側の敷地の浸水高は、図中 H~K 地点にお

福島第一原子力発電所の補機冷却用海水ポンプ施設(高さ5.6～6m)は、図 III-2-4に示すように、津波によって全号機が冠水した。津波の波力によって損傷したかは確認中である。また、原子炉建屋やタービン建屋の地下階(高さ0m～5.8m)に設置されている非常用ディーゼル発電機及び配電盤が、6号機を除き冠水し、非常用電源の供給が失われた。6号機については、3

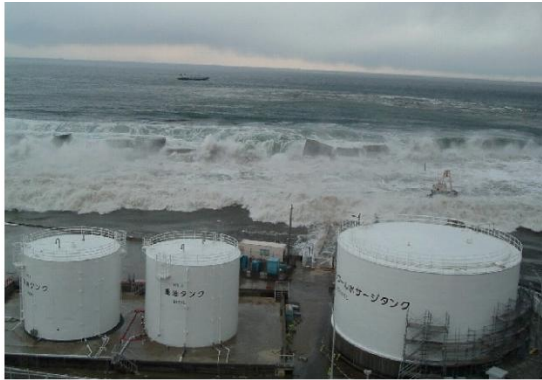
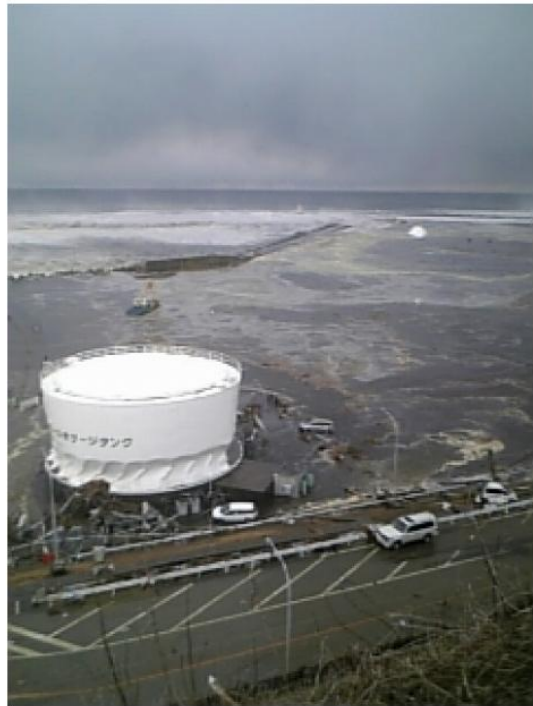
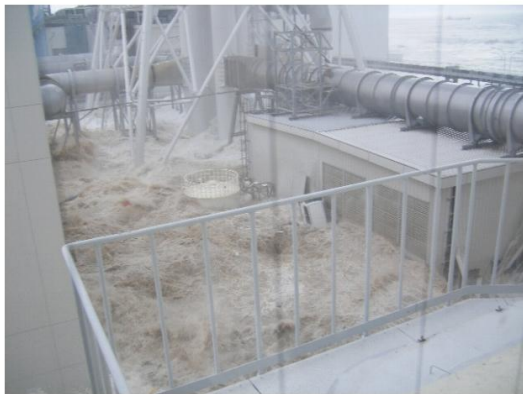
図III-2-4 (b) 福島第一原子力発電所の津波による被害状況 (2)

【福島第1原発 津波来襲状況 2011年3月11日 固体廃棄物貯蔵庫東側のり面(5号機の近傍(南側)から東側を撮影)＝東京電力提供】

【福島第1原発への津波来襲状況 2011年3月11日 廃棄物処理建屋4階から北側を撮影】午後3時43分ごろ(2)＝東京電力提供】

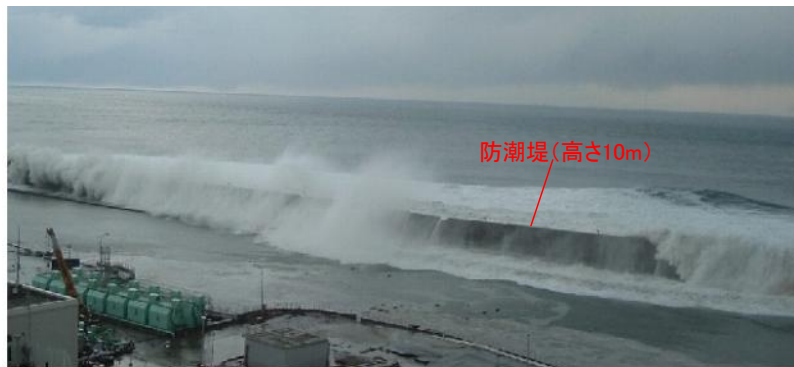
図III-2-5 福島第一原子力発電所の防潮堤を越流する津波の状況

いて、O.P.約+14～15 m(O.P.:小名浜港工事基準面)である。今回の地震による津波水位について、専門家は、東京電力より公開された津波の防波堤(10m)の越流状況の写真(図 III-2-5 参照)に基づき、10m 以上と推定している。

【福島第1原発 津波来襲状況 2011年3月11日 固体廃棄物貯蔵庫東側のり面(5号機の近傍(南側)から東側を撮影)＝東京電力提供】

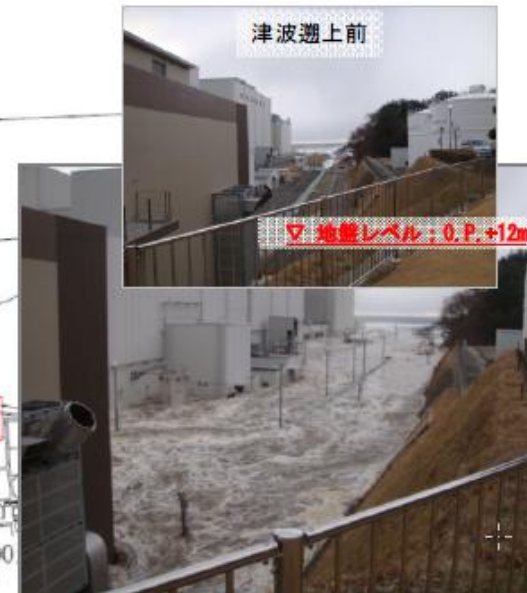
図III-2-11(a) 福島第二原子力発電所の津波による被害状況(1)

浸水深判読結果の一例 (E地点)

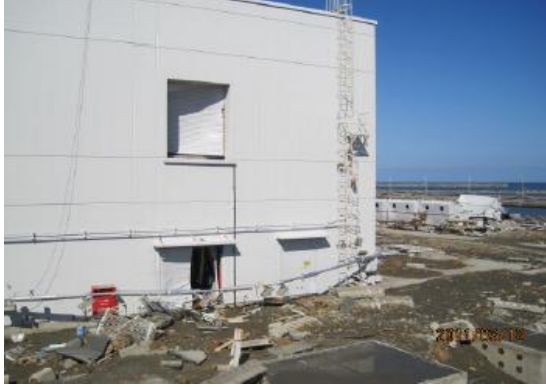
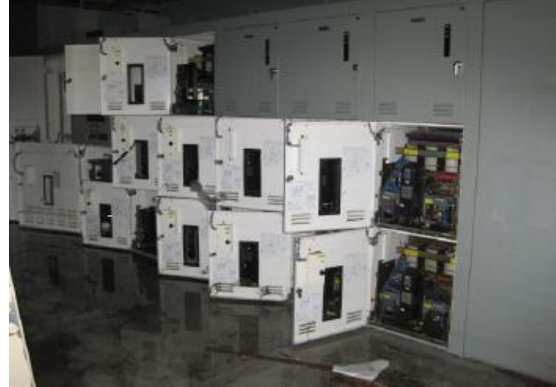
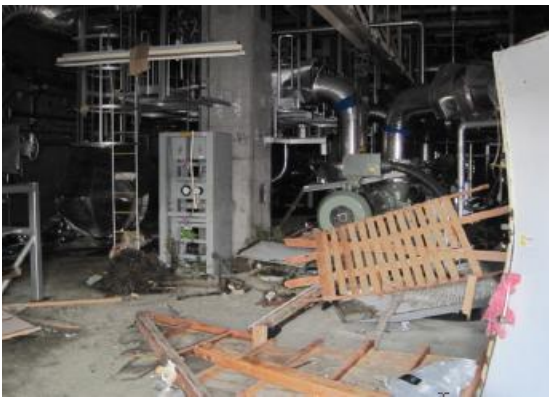
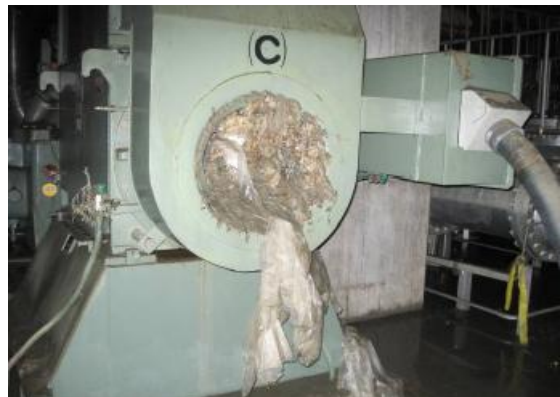
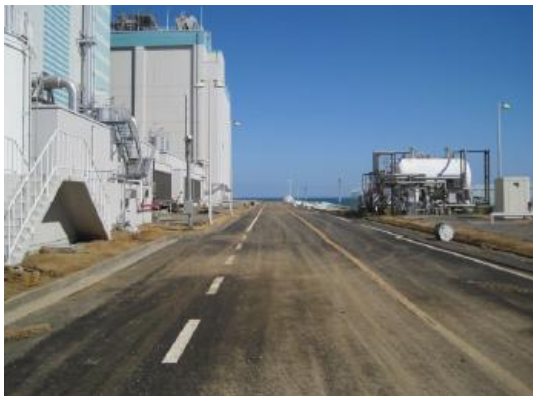
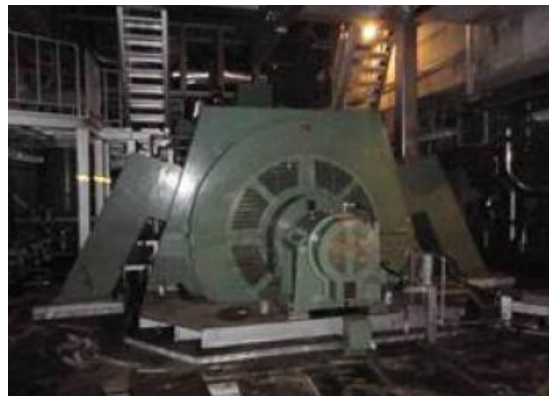
図III-2-11(b) 福島第二原子力発電所の津波による被害状況(2)

〔熱交換器建屋及び熱交換器の被害状況(1号機)〕

〔原子炉建屋及び非常用ディーゼル発電機の被害状況(1号機)〕

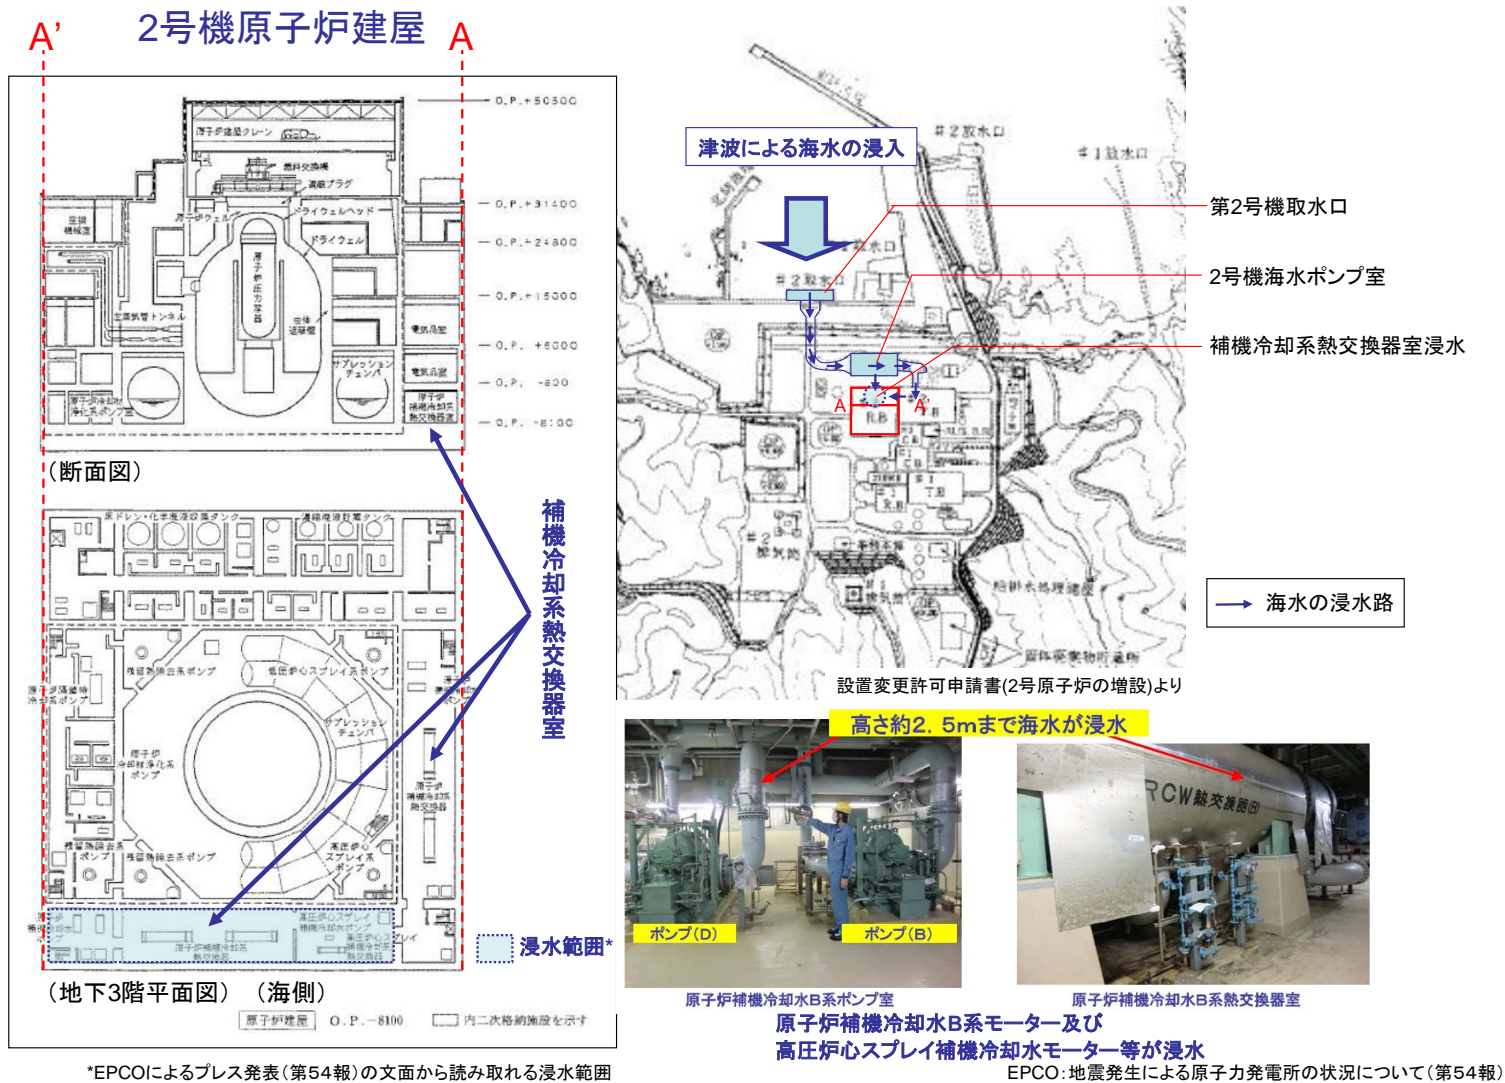
図 III-3-5(a) 女川原子力発電所の津波による補機冷却系熱交換器室の浸水状況(1)

〔原子炉補機冷却系熱交換器（B）室等への浸水経路（イメージ図）〕

〔2号機循環水ポンプ自動停止用水位計の設置場所〕

〔循環水ポンプ自動停止用水位計と当該水位計の対策〕
