原子力安全に関する I A E A 閣僚会議に対する  
日本国政府の報告書  
—東京電力福島原子力発電所の事故について—

平成 2 3 年 6 月

原子力災害対策本部

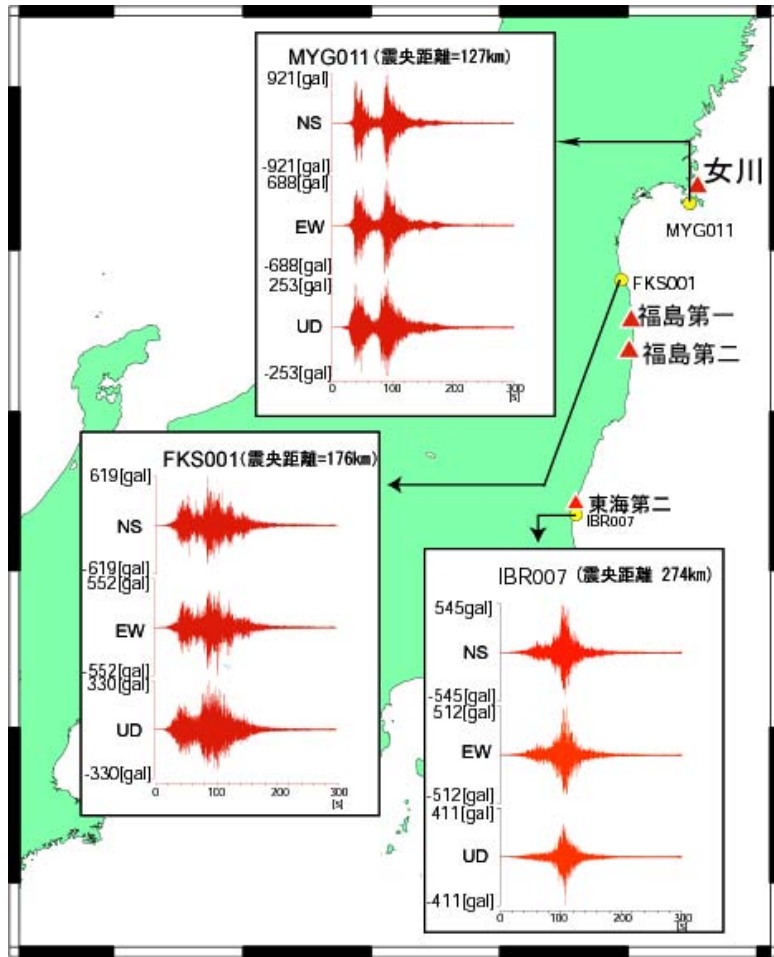
図III-1-7 原子力発電所の付近で観測された加速度波形

震源に近い女川原子力発電所付近の観測点(MYG011:震央距離 127km)での加速度波形には、地震発生から 30 秒と 80 秒付近に大きなピークが発生している。福島第一原子力発電所付近の観測点(FKS011:震央距離 176km)での加速度波形にも同様のピークが見られるが、第 2 のピークは第 1 のピークよりも大きい。これら 2 つのピークは、震源領域 A 及び B 付近の破壊によるものと考えられる。

一方、東海第二発電所付近の観測点(IBR007:震央距離 274km)での加速度波形には 120 秒後に 1 つのピークだけが発生している。その理由として、東海第二発電所付近では、上記宮城県沖領域内の震源領域 B 及び A の破壊による地震動が減衰し、福島県沖から茨城県沖の震源域の破壊による地震動の影響が大きくなったことによると考えられる。敷地の地震動に大きな影響を及ぼす要因は、広範な震源域の中で、敷地近傍の震源域であり、そこでの破壊特

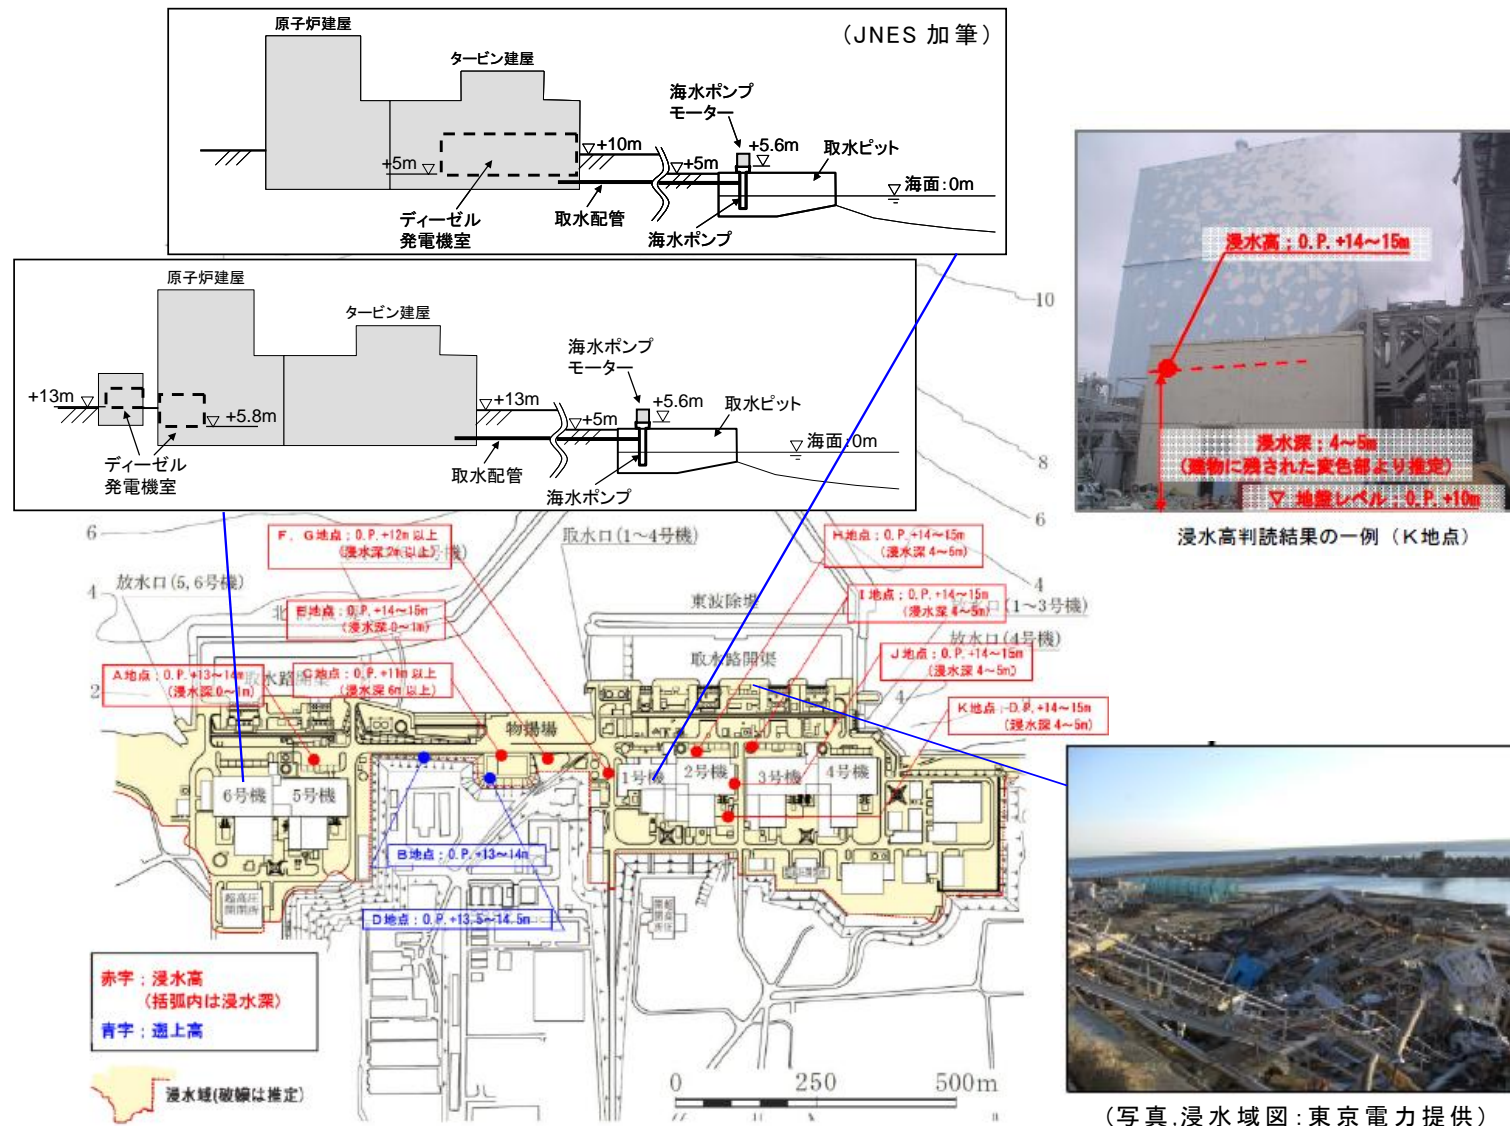
図III-2-4(a) 福島第一原子力発電所の津波による被害状況(1)

福島第一原子力発電所の補機冷却用海水ポンプ施設(高さ 5.6～6m)は、図 III-2-4 に示すように、津波によって全号機が冠水した。津波の波力によって損傷したかは確認中である。また、原子炉建屋やタービン建屋の地下階(高さ 0m～5.8m)に設置されている非常用ディーゼル発電機及び配電盤が、6 号機を除き冠水し、非常用電源の供給が失われた。6 号機については、3

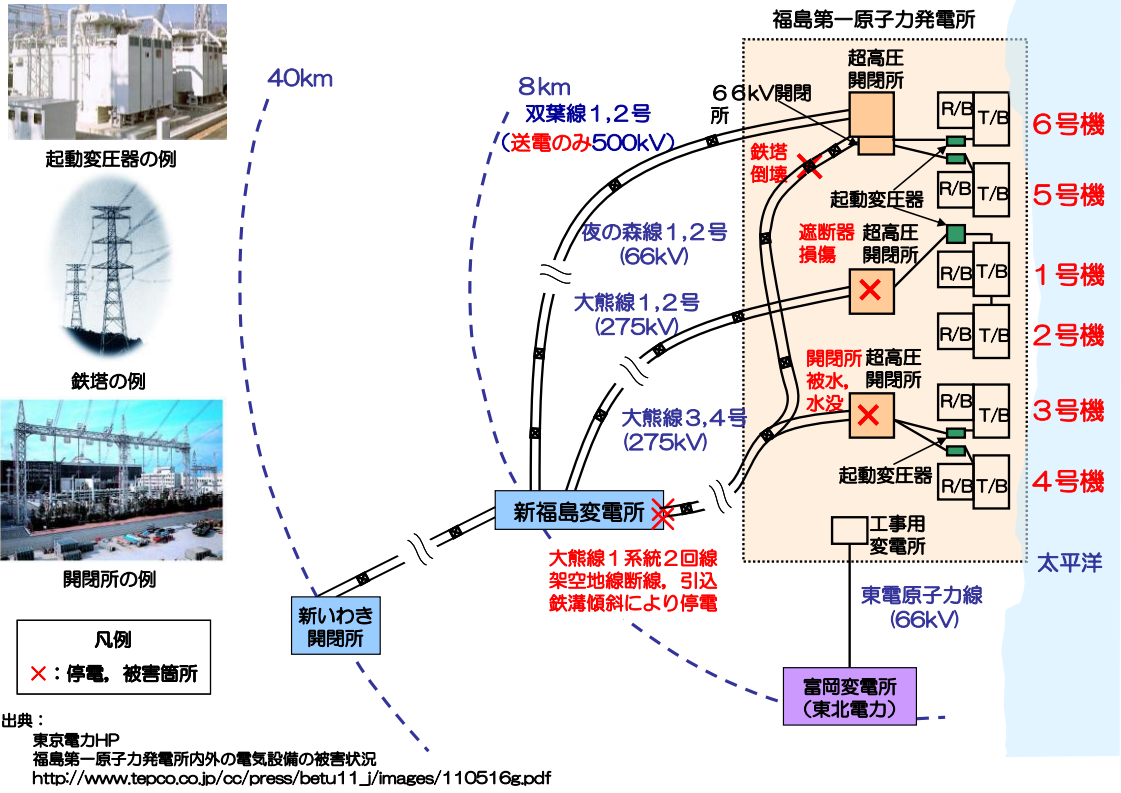
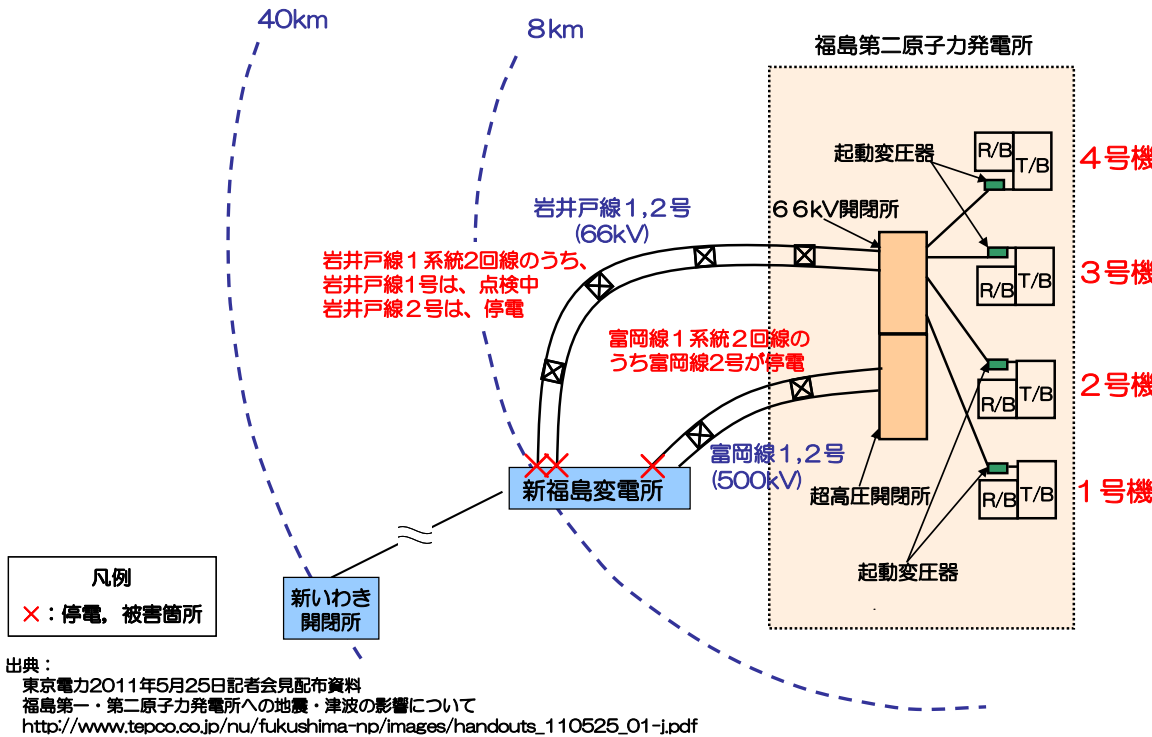
図 III-2-8(a) 福島第一・第二原子力発電所の外部電源施設の被害状況(1)

地震により、1、2 号機の開閉所の遮断器が損傷し、東北電力からの東電原子力線についても、原因は推定できないが、ケーブルが損傷した。3、4 号機は、工事中的の大熊線 3L に加え、新福島変電所側の 3L 及び 4L の遮断器等が損傷した。また、5、6 号機は、開閉所に接続する送電鉄塔 1 本(#27 鉄塔)が倒壊した。結果として 1 号機から 6 号機までの全ての外部電源が失われた。

新福島変電所周辺地域における地震動の強さは、震度 6 強と推定されている。福島第二原子力発電所 1~4 号機への 500kV 富岡線 2 号線と 66kV 岩井戸線 2 号線が変電所側機器の地震による故障のため送電を停止した。しかし、富岡線 1 号が送電可能であったことにより、1~4 号機の電源供給は継続された(図 III-2-8(a) 参照)。

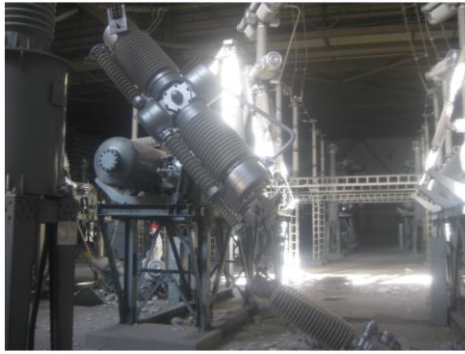
写真 大熊線 1L 遮断器損傷状況

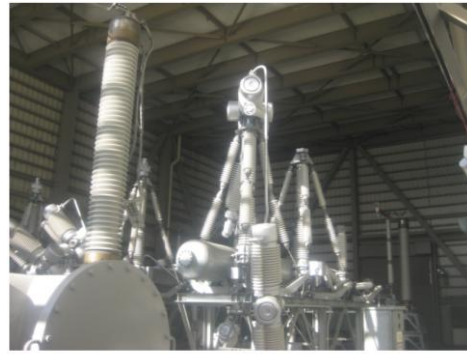
写真 大熊線 2L 遮断器損傷状況

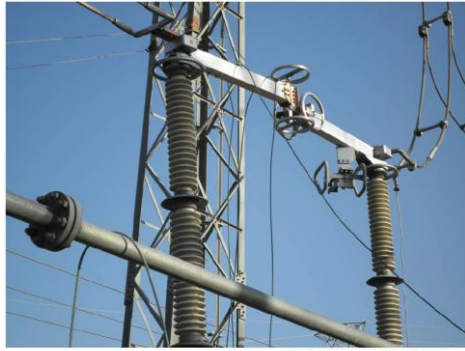
写真 大熊線 3L 架空地線断線状況

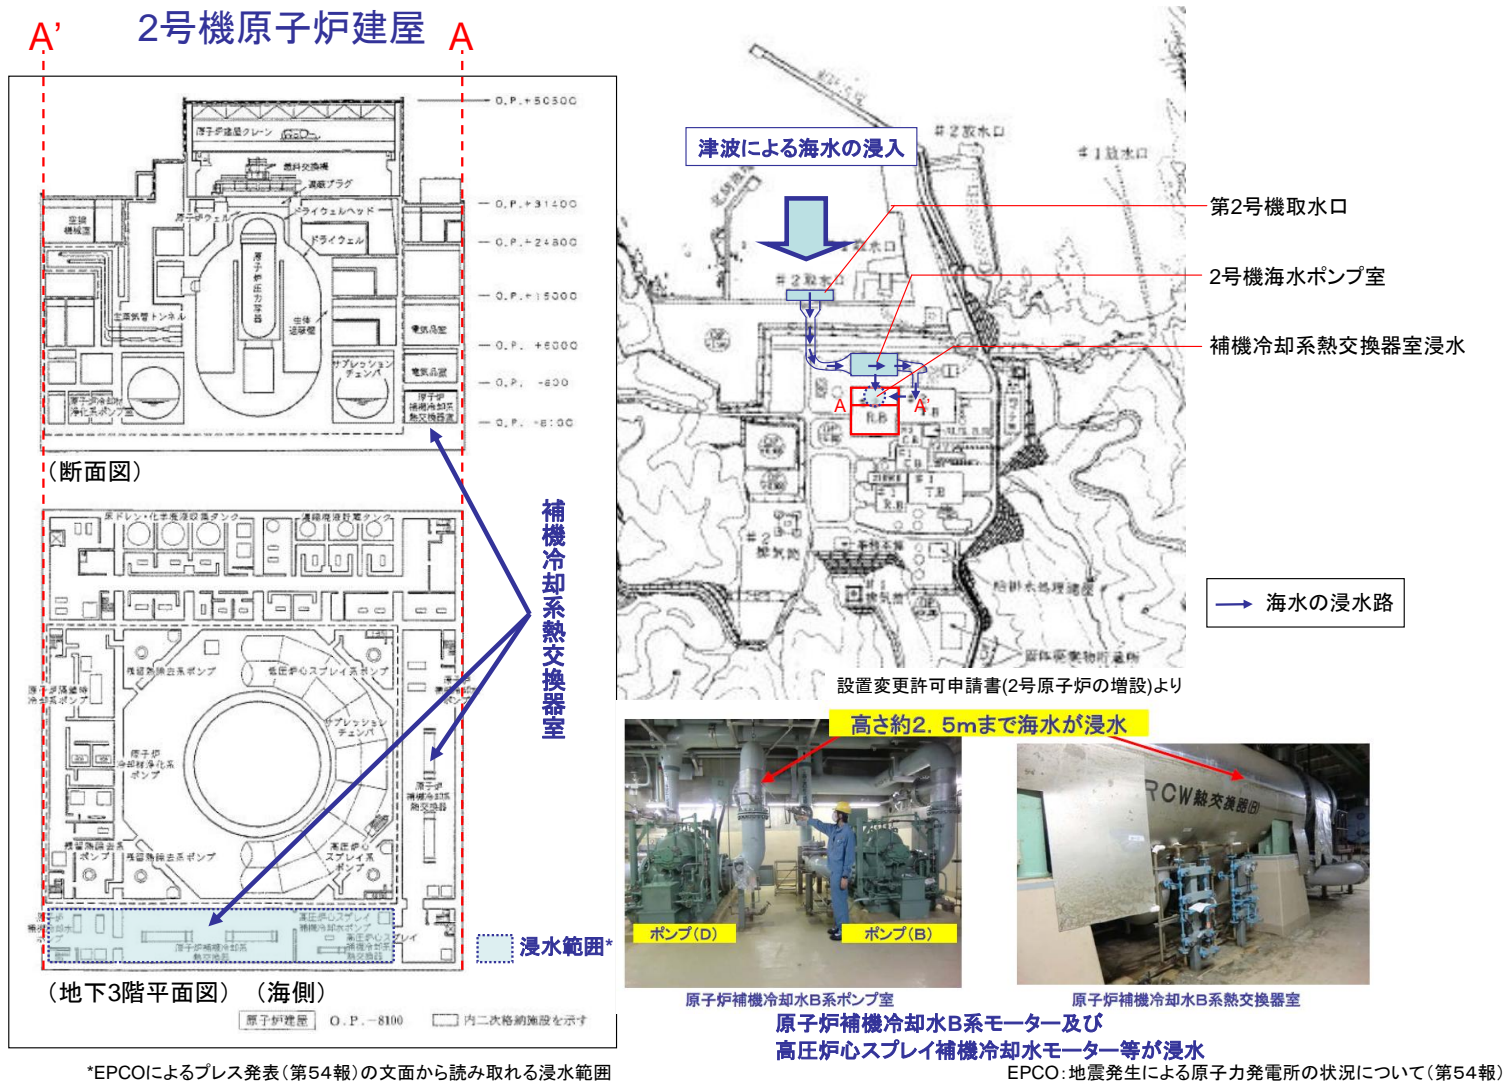
図 III-3-5(a) 女川原子力発電所の津波による補機冷却系熱交換器室の浸水状況(1)

〔原子炉補機冷却系熱交換器（B）室等への浸水経路（イメージ図）〕
