国土交通省説明資料

令和元年12月2日

復元時の基本的な考え方について

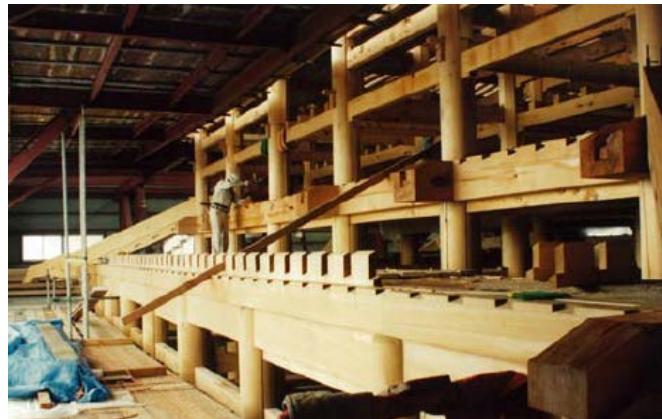
木工事の状況

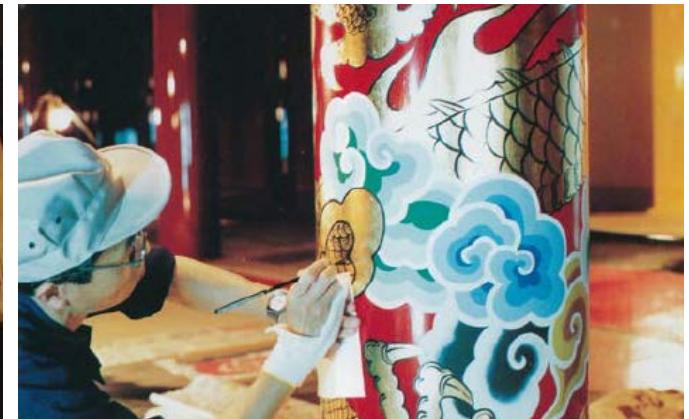
彩色工事の状況

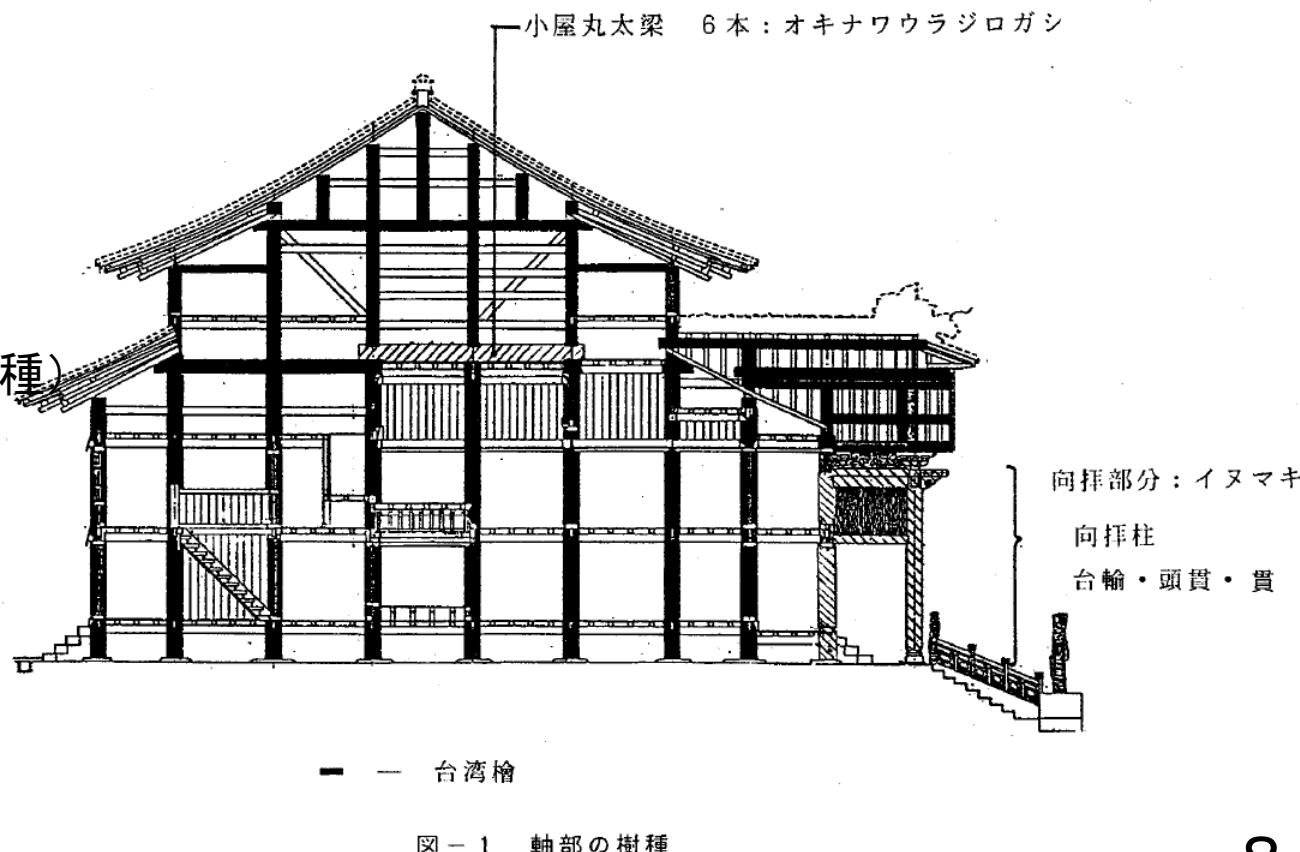
首里城正殿に使われていた木材

- タイワンヒノキ
 - 下層柱 (93本)
 - 上層柱 (60本)
 - ※その他、桁・梁等あり
- イヌマキ（沖縄在来種）
 - 向拝柱 8本
 - 向拝部分 台輪、頭貫、貫
 - 外壁・霧除け
 - 外部建具
 - その他外部廻り
- オキナワラジロガシ（沖縄在来種）
 - 小屋丸太梁 6本
- ニホンヒノキ
 - 彫刻部分
- ヒノキアスナロ
 - 造作材、野物材
- スギ
 - 内部建具板、天井板

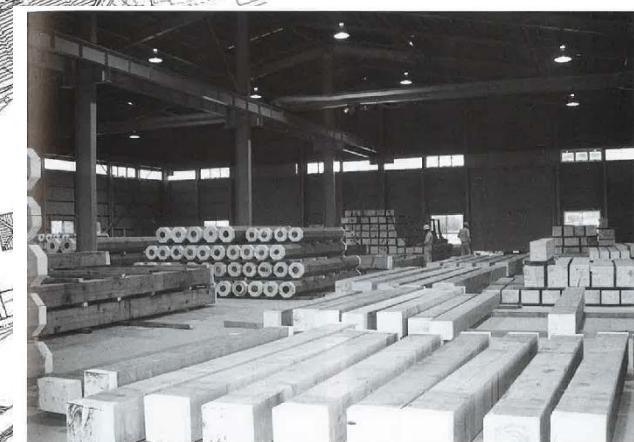
木材倉庫(木材を保管・加工)

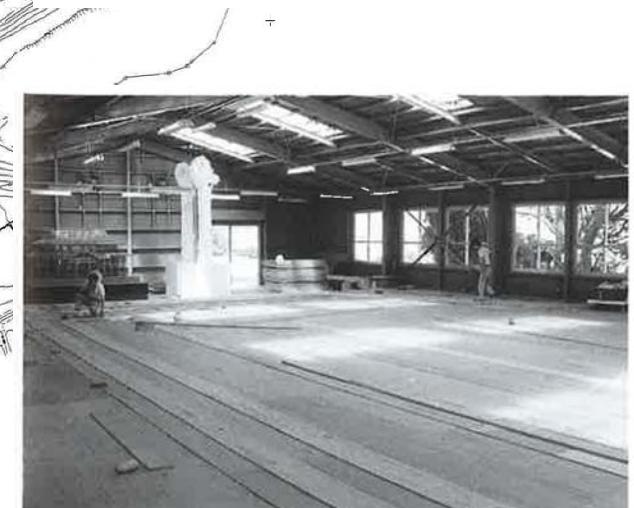
原寸場(原寸大の図面を作成)
