首里城復元の取組について

令和7年6月 国土交通省都市局

首里城復元に向けた取組

正殿の復元概要

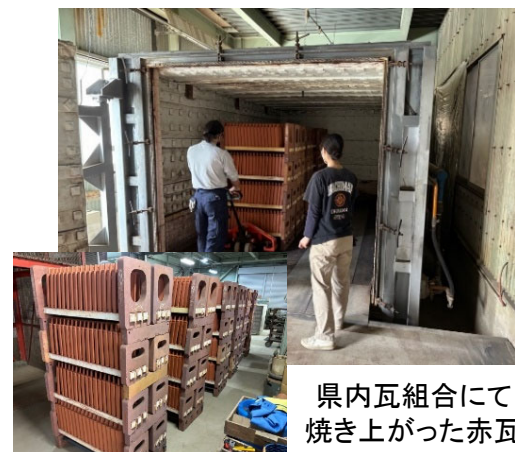
県内瓦組合にて
焼き上がった赤瓦

- ・ 構造材は国産ヒノキを原則とし、一部にイヌマキ、オキナワウラジログシを使用。台湾産ベニヒを彫刻材に使用。
- ・ 赤瓦には、沖縄本島産の材料を使用するほか、一部に正殿の破損瓦を粉碎（シャモット）して再利用。
- ・ 彩色・彫刻は、塗装材に久志間切弁柄や久米赤土、石彫刻に細粒砂岩を始めとした県産の材料を活用。

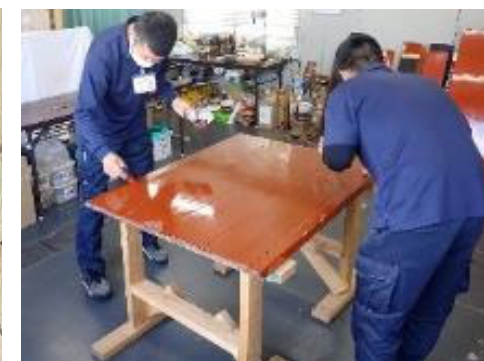
久志間切弁柄
(試し塗りの様子)

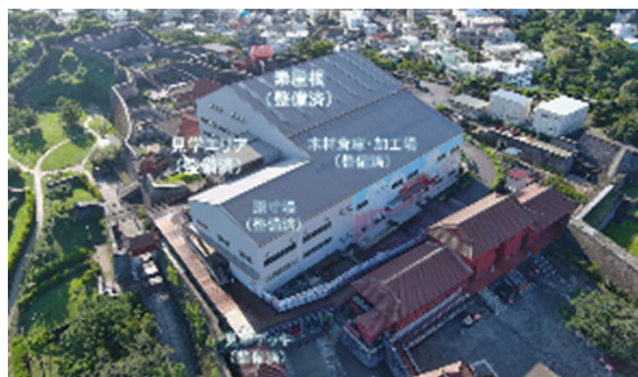
○木材倉庫・素屋根(R6.9)

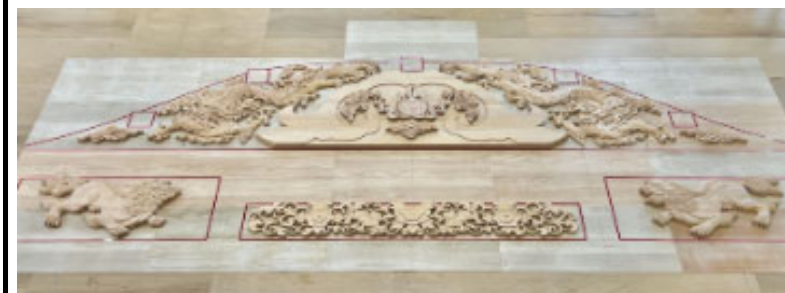
○沖縄県から納入された「唐破風妻飾」(上)、向拝奥の彫刻物「獅子」「牡丹に獅子・唐草」(下)(R7.1)

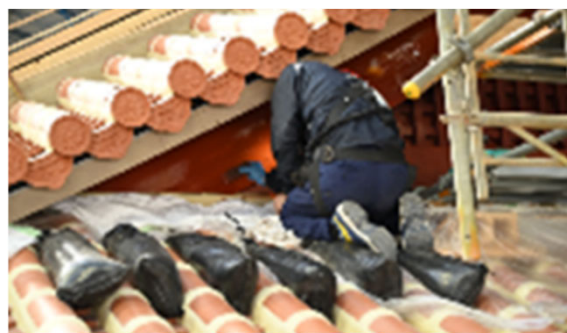
○上塗(赤色)作業の状況(R7.1)

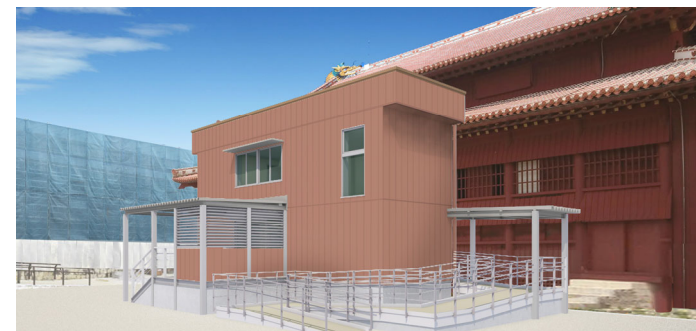
○仮設エレベータ棟のイメージ

- 正殿本体は、引き続き、内外部の塗装・彩色を進め、彫刻類を設置予定。10月末を目途に木材倉庫・原寸場及び素屋根を解体し、両廊下、仮設エレベータ棟の整備、正殿廻りの送水管等の防火対策工事を実施予定。
- 素屋根見学エリアの供用は6月に終了予定。素屋根解体後の正殿を展望できるよう見学デッキを改修する等、引き続き見せる復興を推進。
- 北殿の実施設計に着手予定。
