1 発生日時等

住所 沖縄県那覇市首里当蔵町 3-1
出火箇所 首里城正殿 1階

4 出火原因

●火元建物(正殿)の概要

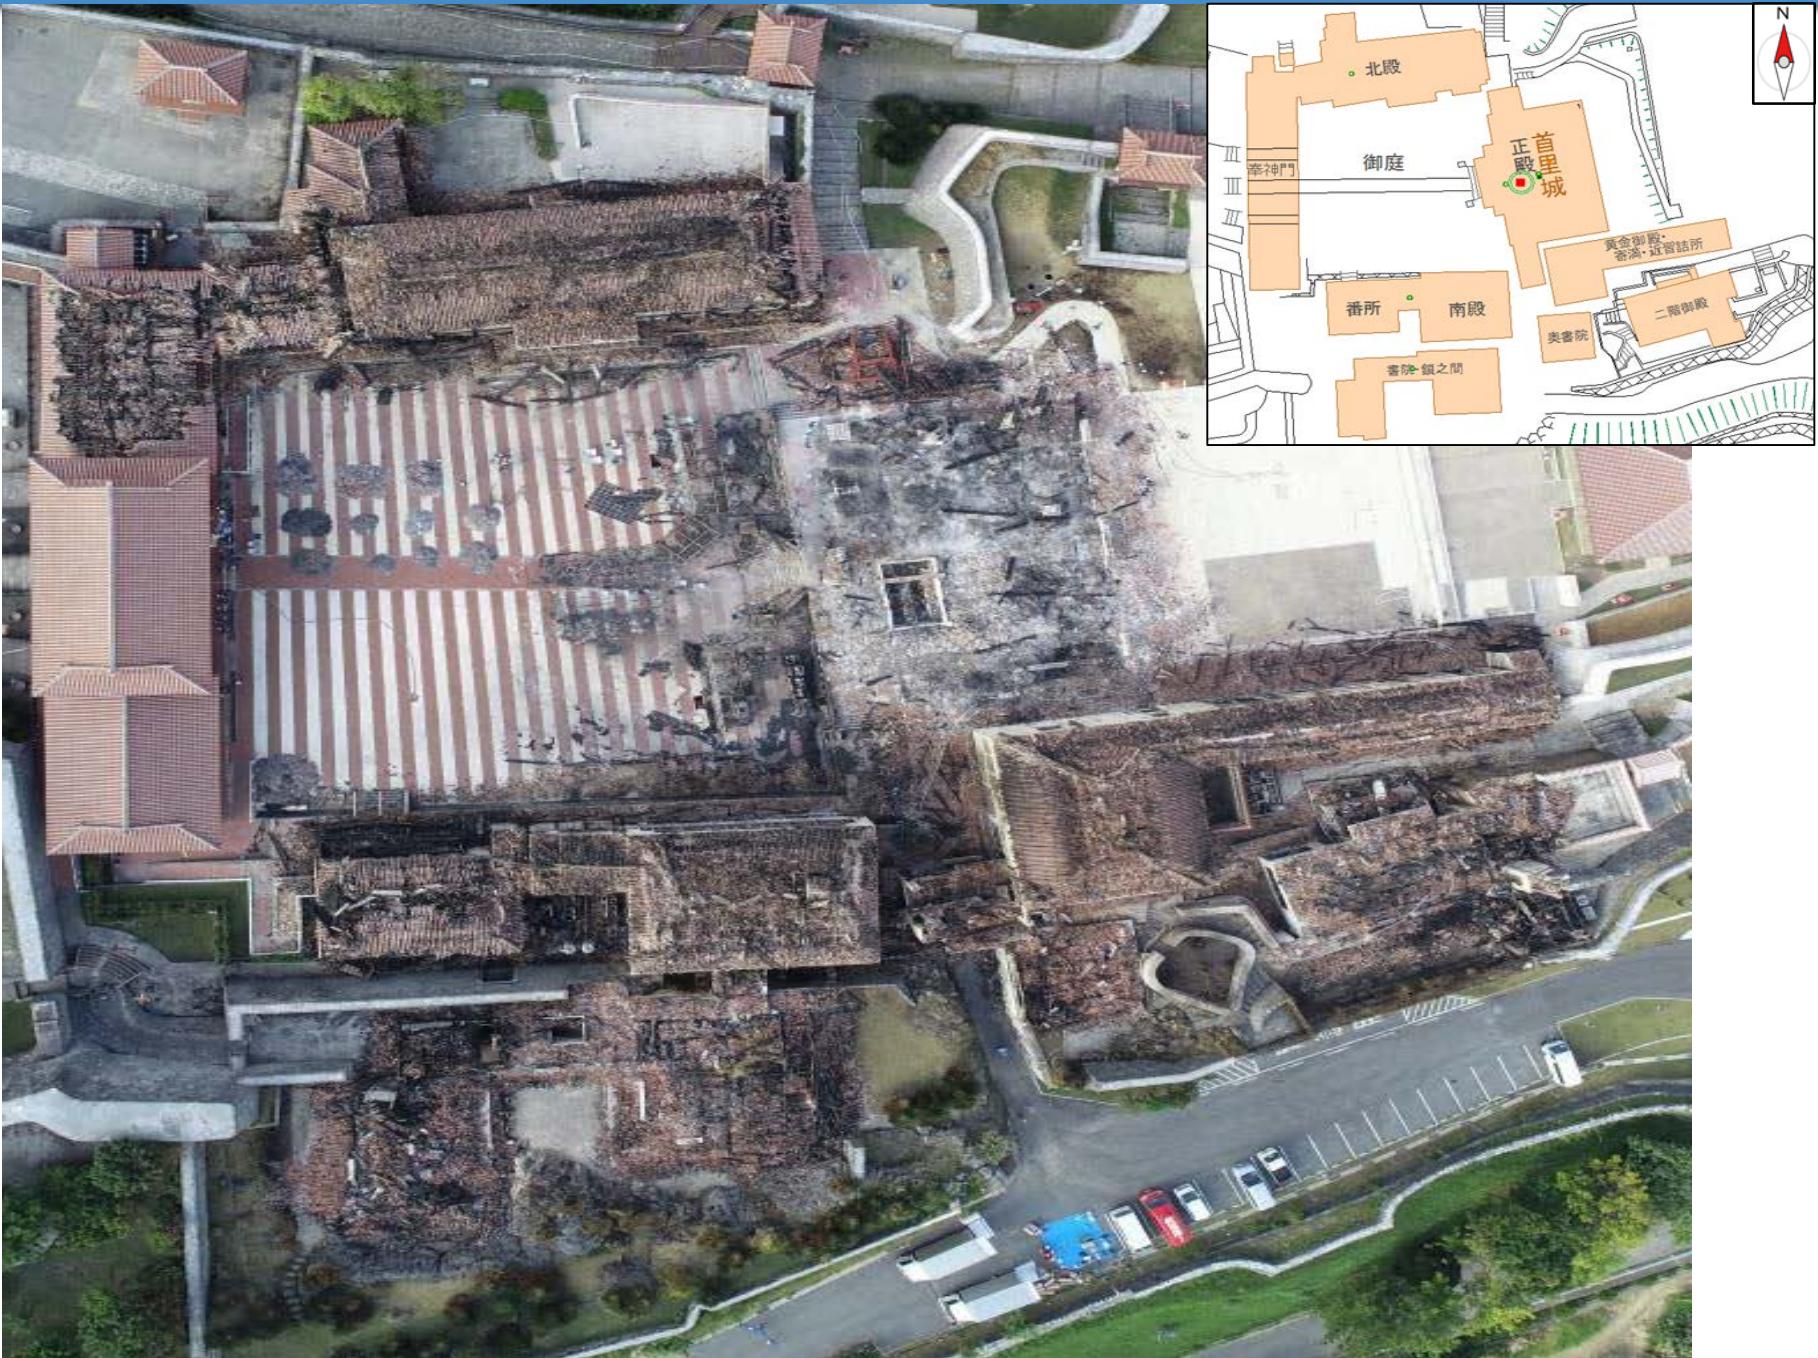
建物焼損状況① (那覇市消防局ドローン撮影)

人的被害 なし
建物被害 全焼：正殿(せいいでん)、南殿・番所(なんでん・ばんどころ)
書院・鎖之間(さすのま)、二階御殿(に一けーうどうん)
黄金御殿(くがにうどうん)、奥書院(おくしょいん)
北殿(ほくでん)
半焼：奉神門(ほうしんもん)

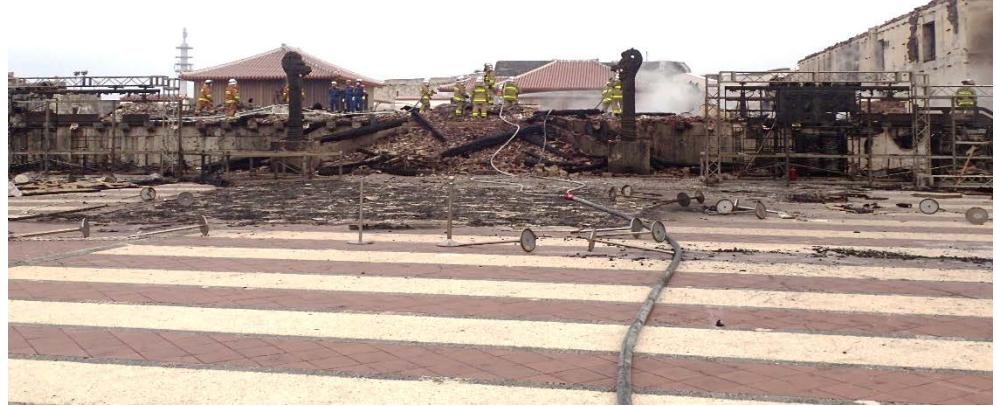
①正殿（建物西側から撮影）（全焼）

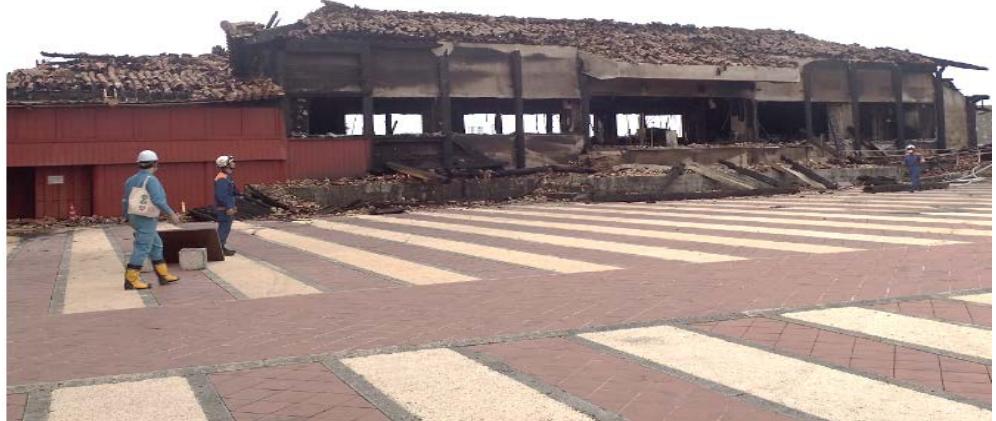
②北殿（建物南側から撮影）（全焼）

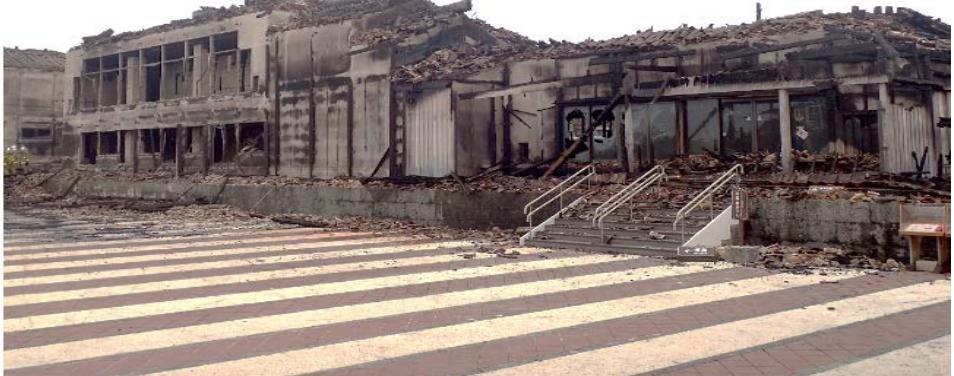
③南殿・番所（建物北側から撮影）（全焼）

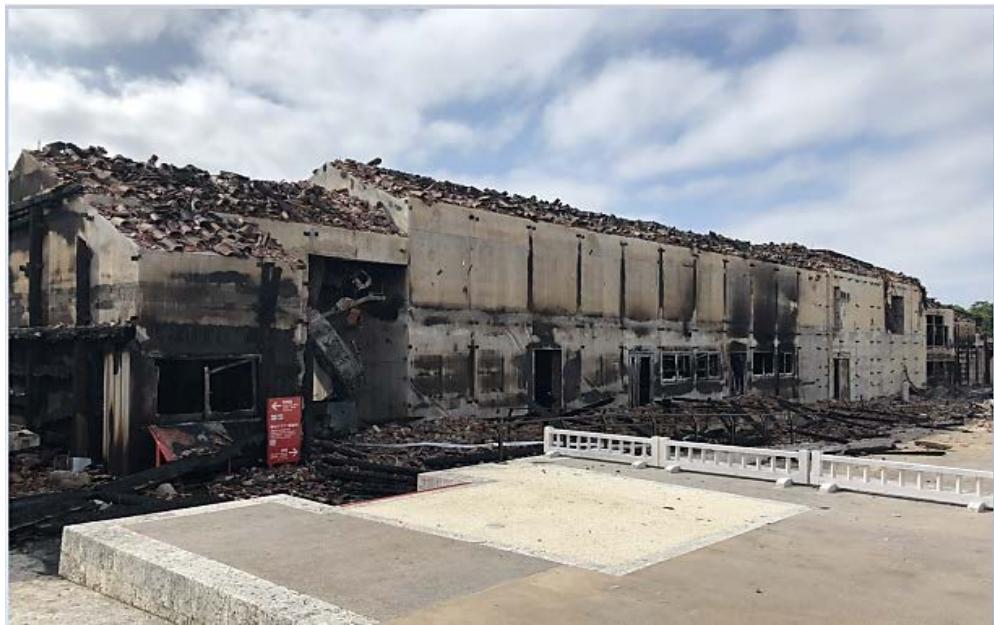
④黄金御殿（建物北側から撮影）（全焼）

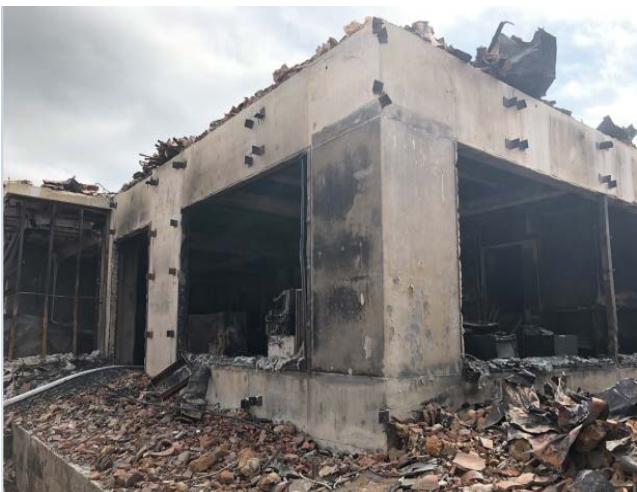
⑥二階御殿（建物西側から撮影）（全焼）

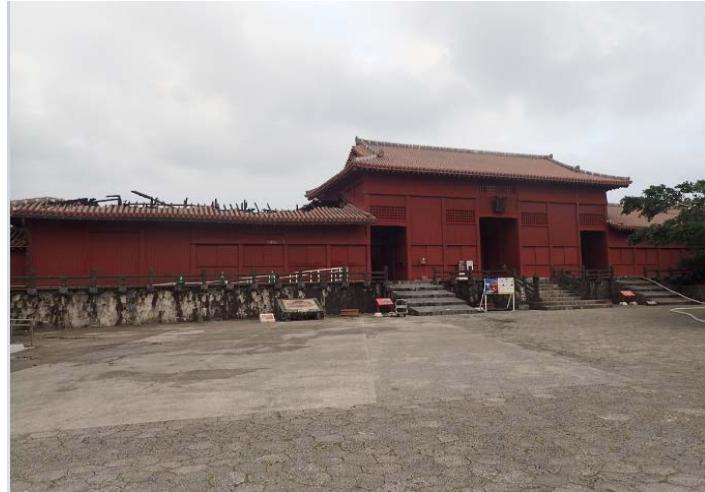
⑦奉神門（建物東側から撮影）（半焼）
