1 発生日時等

住所 沖縄県那覇市首里当蔵町3-1
出火箇所 首里城正殿1階

建物焼損状況①（那覇市消防局ドローン撮影）

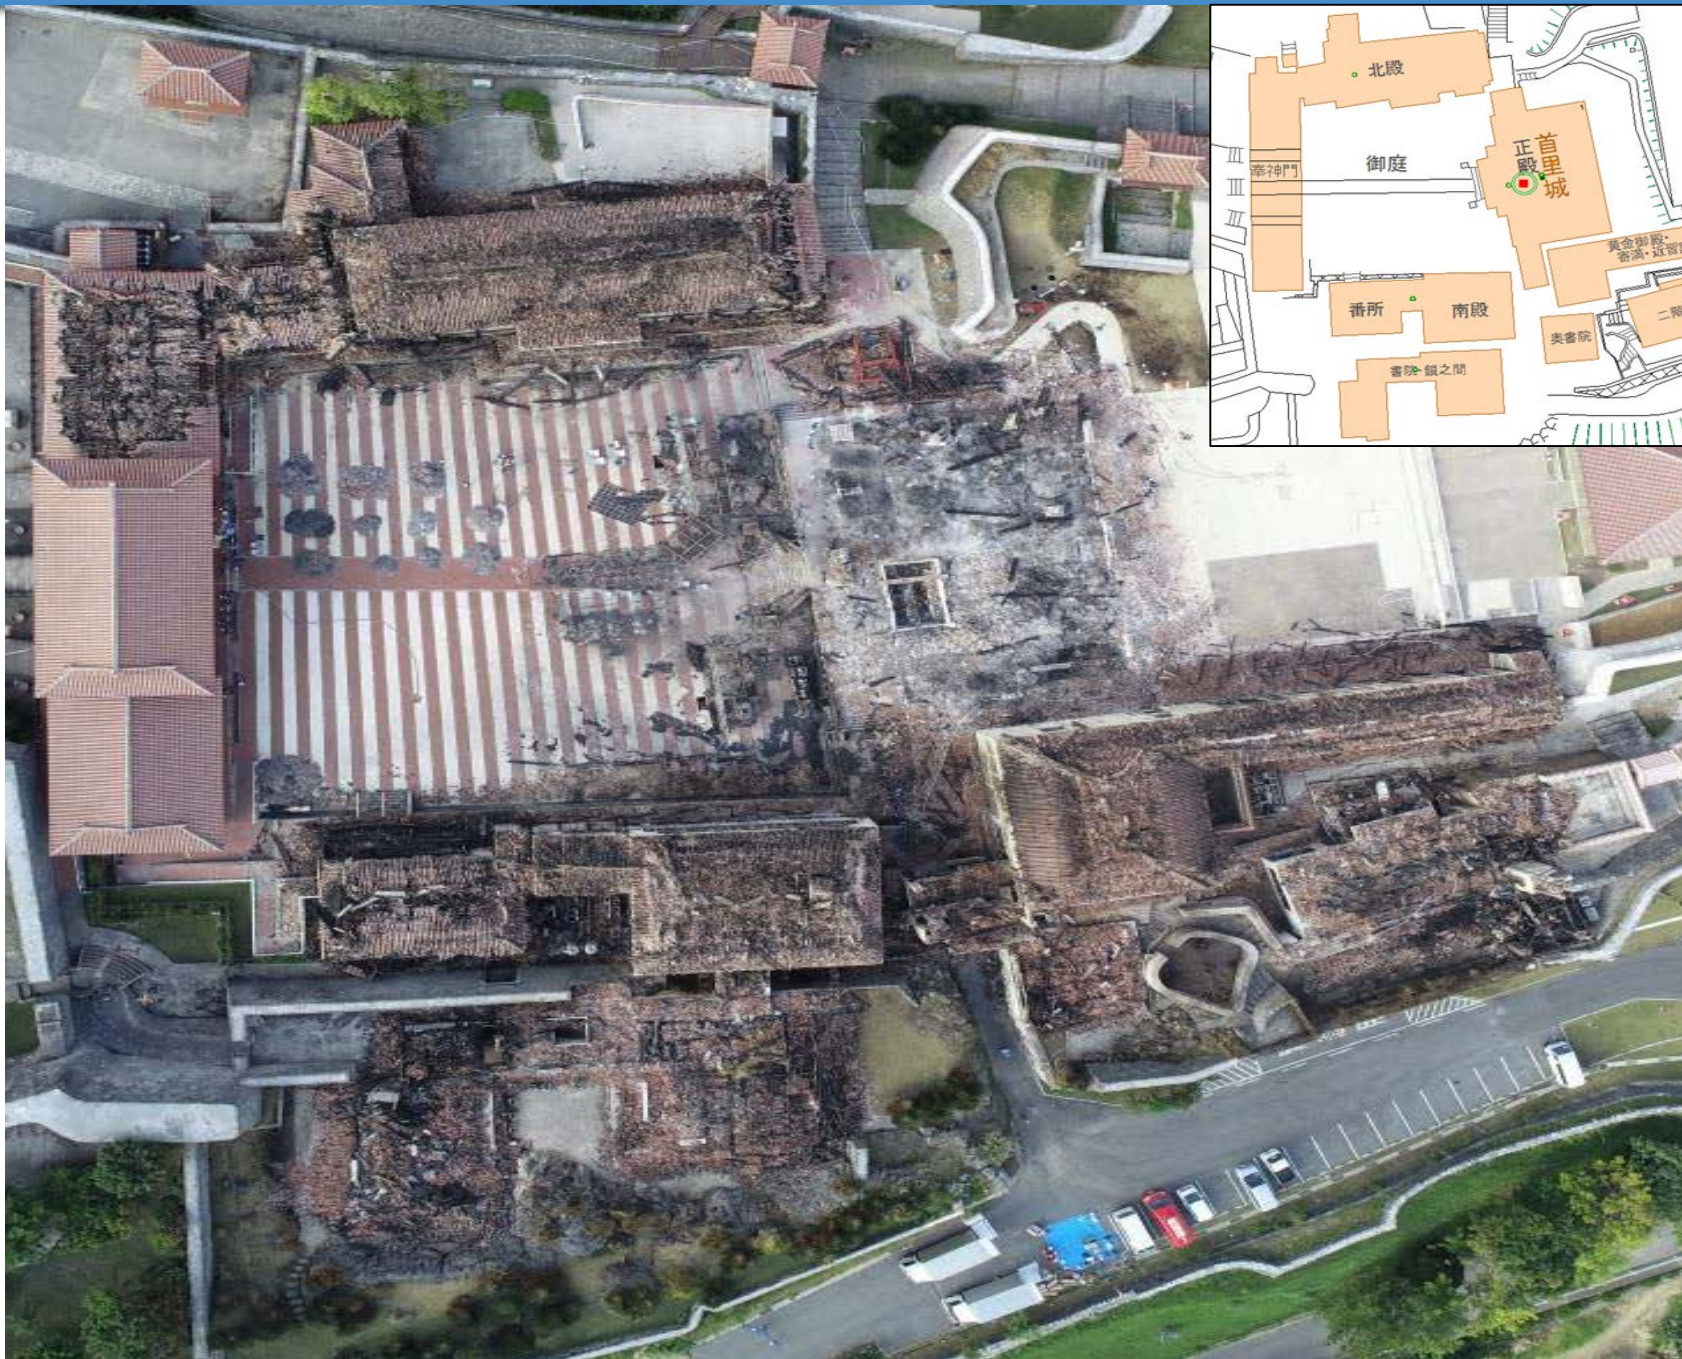
人的被害 なし
建物被害 全焼：正殿(せいでん)、南殿・番所(なんでん・ばんどころ)
書院・鎖之間(さすのま)、二階御殿(にーけーうどうん)
黄金御殿(くがにうどうん)、奥書院(おくしょいん)
北殿(ほくでん)
半焼：奉神門(ほうしんもん)

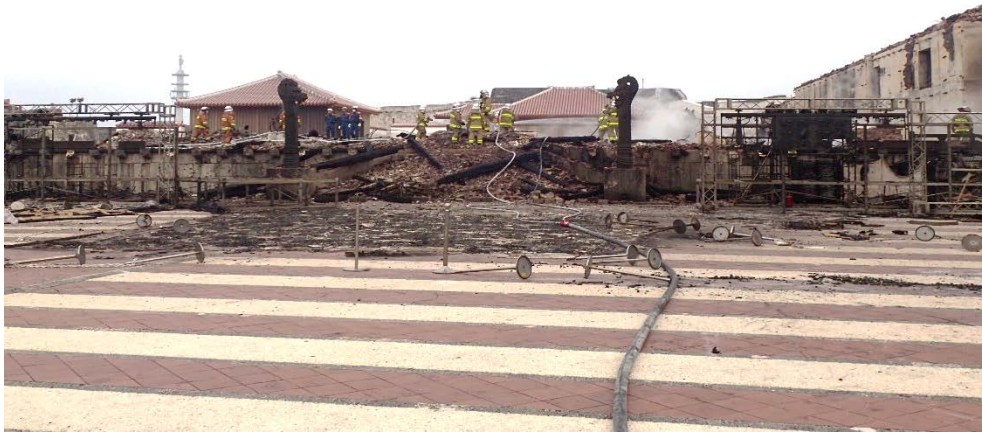
①正殿（建物西側から撮影）（全焼）

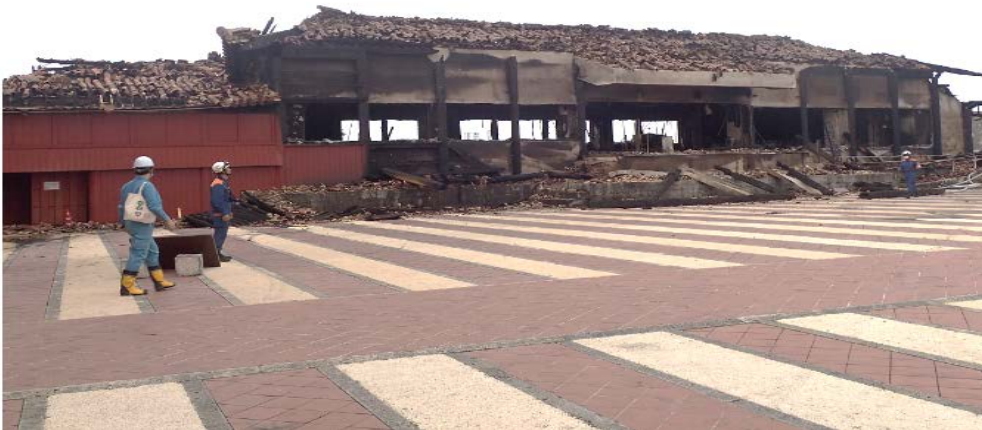
②北殿（建物南側から撮影）（全焼）

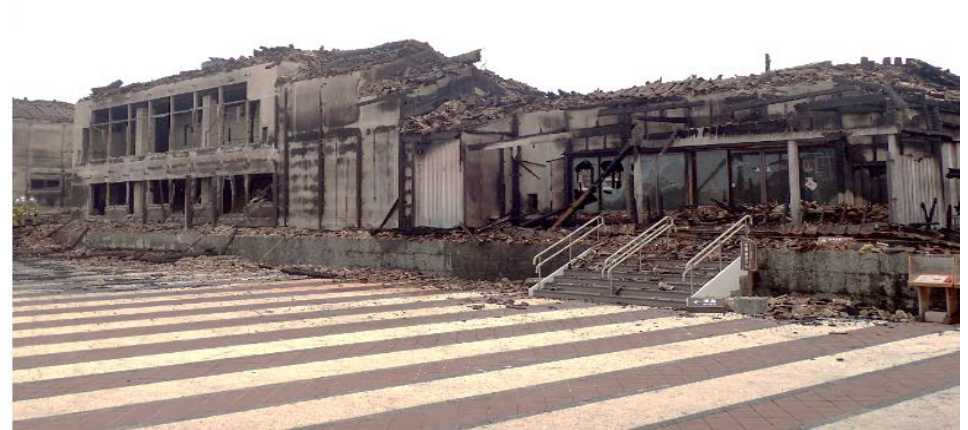
③南殿・番所（建物北側から撮影）（全焼）

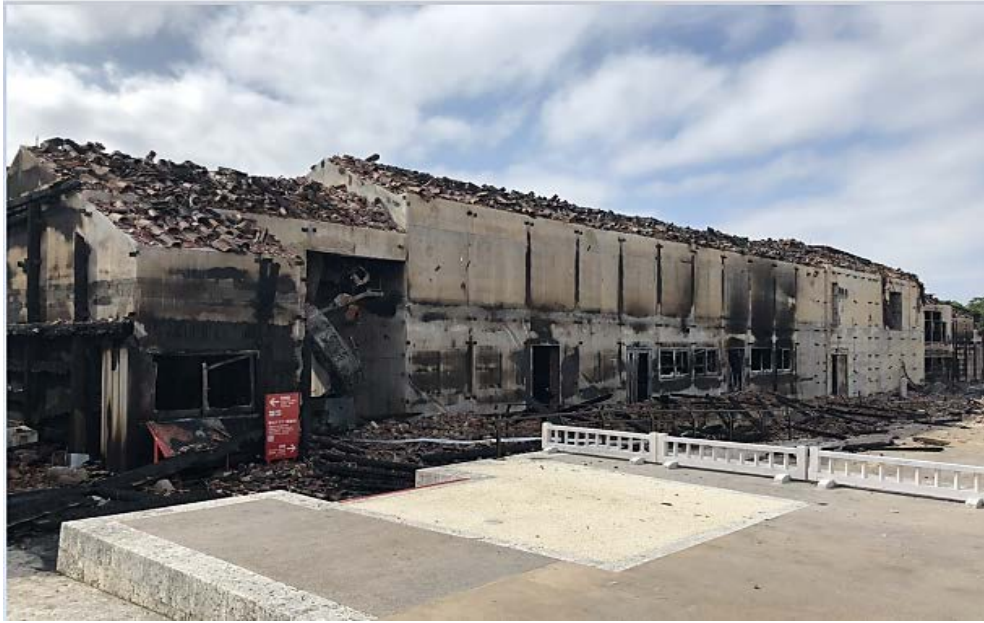
④黄金御殿（建物北側から撮影）（全焼）

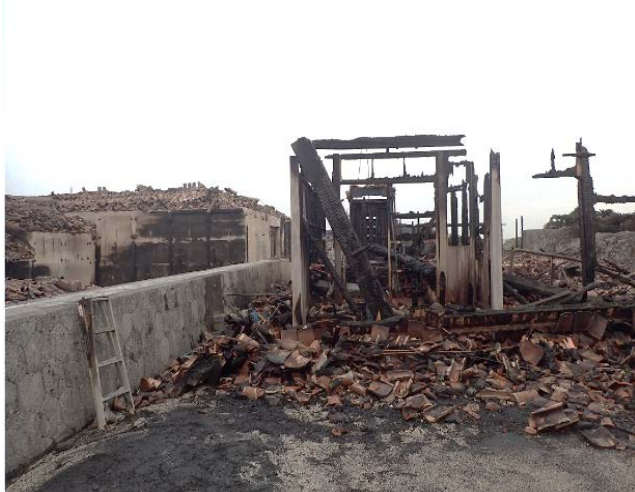
⑤書院・鎖之間（建物西側から撮影）（全焼）

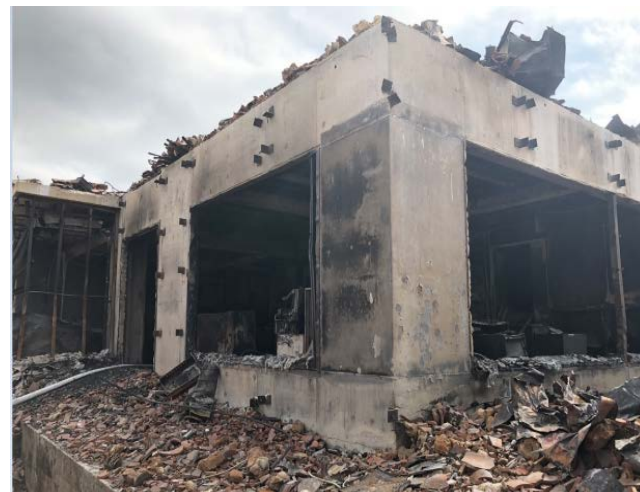
⑥二階御殿（建物西側から撮影）（全焼）

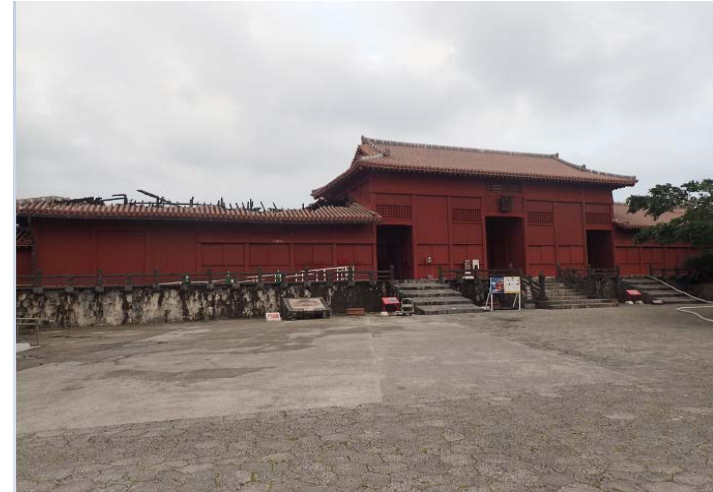
⑦奉神門（建物東側から撮影）（半焼）
