# 国土交通省説明資料

令和3年4月1日

# 技術的な検討(防火対策①)

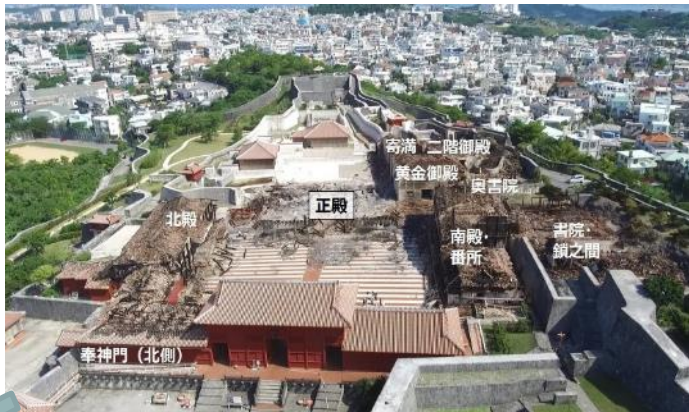
木造で復元を行った正殿を含む、計9施設が焼損（一部焼損含む）

火災直後

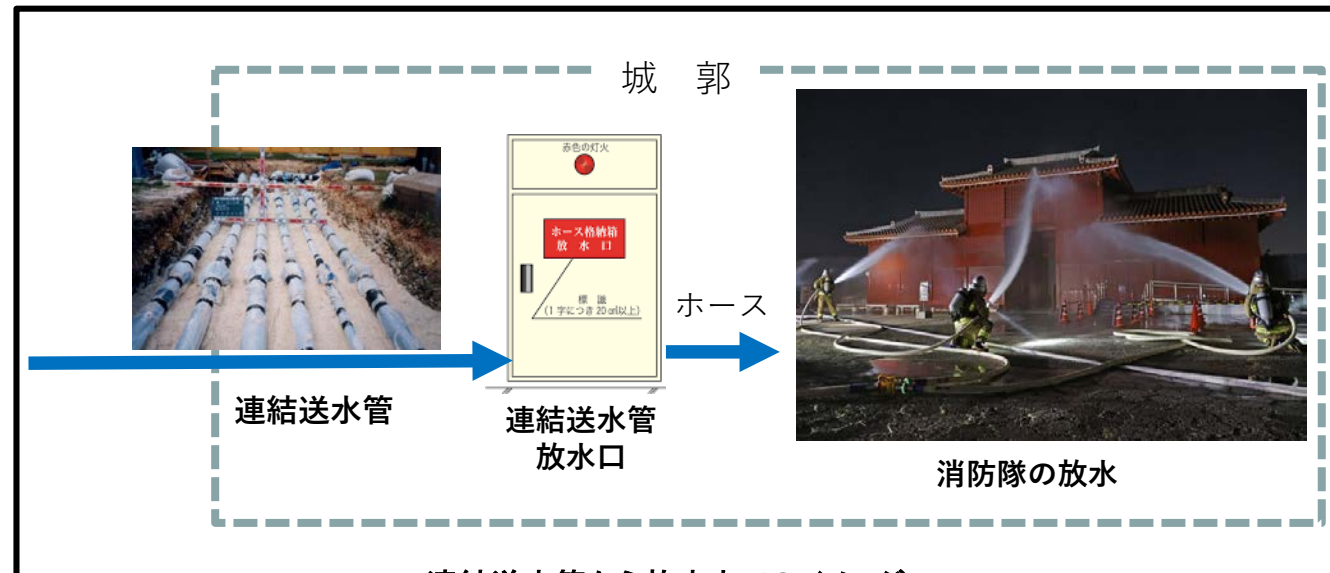
連結送水管から放水までのイメージ

<p>迅速な 初期消火</p>	<ul style="list-style-type: none"> <li>・ 誤作動防止機能付のスプリンクラー</li> <li>・ 一人でも操作可能な易操作性の屋内消火栓等</li> </ul>
<p>消防隊による 消火活動の容易化</p>	<ul style="list-style-type: none"> <li>・ 消火用の水を城郭内に送る連結送水管と放水口</li> <li>・ 自動火災報知設備と連動して自動解錠する門扉等</li> </ul>
<p>消火水源の確保</p>	<ul style="list-style-type: none"> <li>・ 消火水槽(初期消火用)及び防火水槽(消防活動用)を増設</li> <li>・ 私設消火栓の新設等</li> </ul>

○ 連結送水管の導入や水槽の増設等に当たっては、地下遺構の保護に配慮

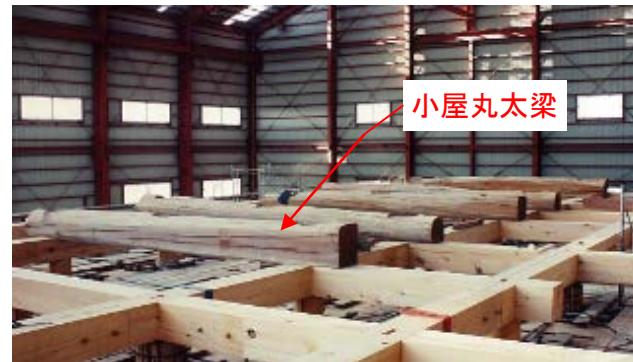
正殿 小屋丸太梁【前回復元時】  
(オキナワウラジロガシ)

- 「首里城正殿等の復元に向けた工程表」に基づき樹種の特性及び調達可能性を踏まえるとともに、琉球王朝時代も本土から木材を調達していた歴史的経緯も鑑み、**構造材(大径材)**については原則として**国産ヒノキ**(*Chamaecyparis obtusa*)を技術検討委員会において選定
- 往時の首里城に使用されていたと推定されている**イヌマキ(チャーギ)**及び**オキナワウラジロガシ**について、前回復元を踏襲し、技術検討委員会において**構造材(大径材)**の一部(向拝柱、**小屋丸太梁**)に選定

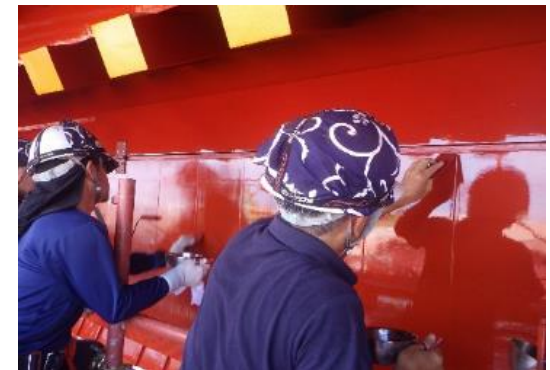
正殿の外壁塗替え(H30年度)

- 赤瓦については、関係機関との連携により、材料調査を実施。今後、沖縄県内の製造業者による試作を実施。
- その他、石彫刻等の彫刻類や、塗装等の材料・仕様については、前回復元後の新たな知見も検証し、具体的な内容を検討。
